CarOnSale

Kia Niro Spirit

Differenzbesteuert (§25a UStG) · Fahrzeugstandort 21*** · Fahrzeug aufgenommen am 13.11.2026

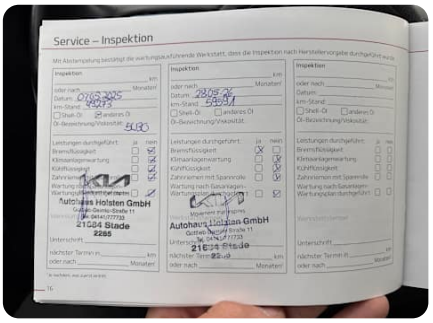
Austausch von Bauteilen/Sicherheitseinrichtungen
