BMW

BMW 1 LIMOUSINE (F70)(07.2024->) 120 MILD-HYBRID 125 KW (MOTOR 1,5 LTR. - 115 KW) 5-TÜRIG

VIN: WBA81GE0107S89069

Bewertungsdetails

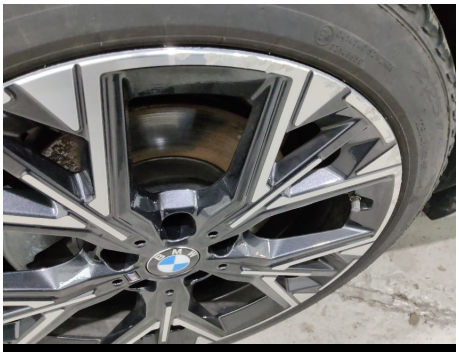
#	Element	Defekt	Korrektur
001	Felge / Vorne Links	Kratzer	Ersetzen

Felge / Vorne Links / Kratzer

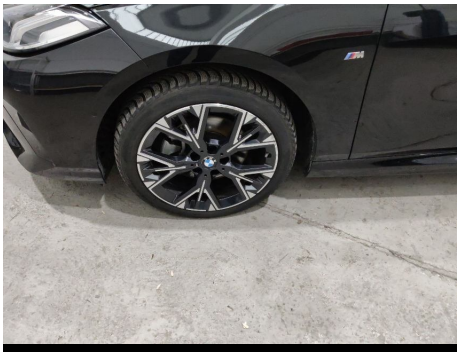
Felge / Vorne Links / Kratzer

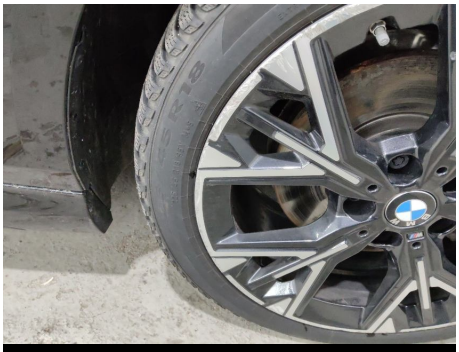
Felge / Vorne Links / Kratzer

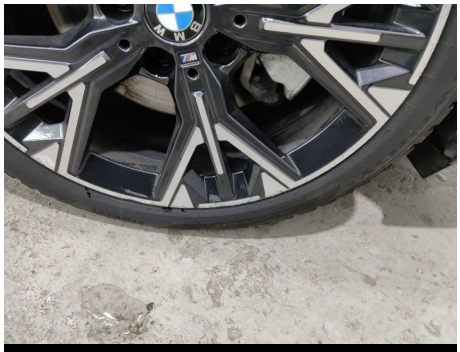
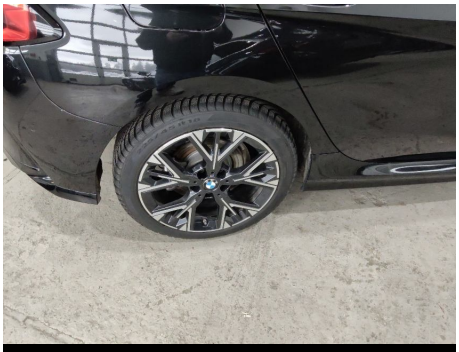
002	Felge / Vorne Rechts	Kratzer	Ersetzen

Felge / Vorne Rechts / Kratzer

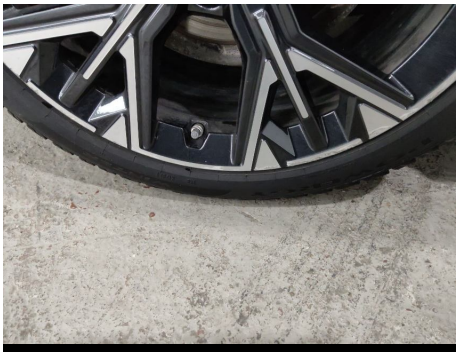
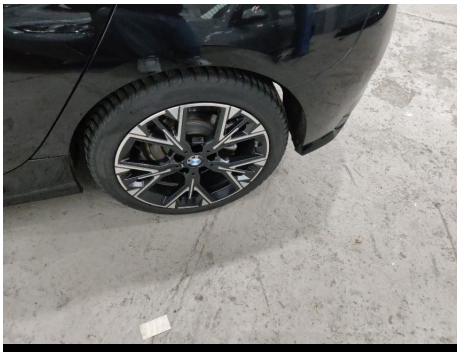
003	Felge / Hinten Rechts	Kratzer	Ersetzen

Felge / Hinten Rechts / Kratzer

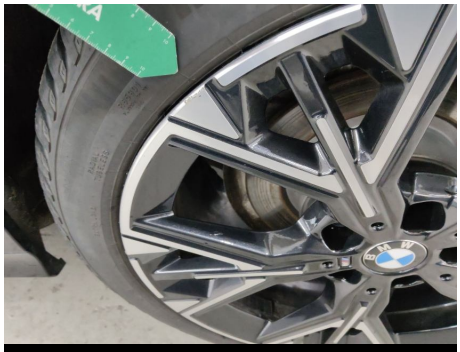
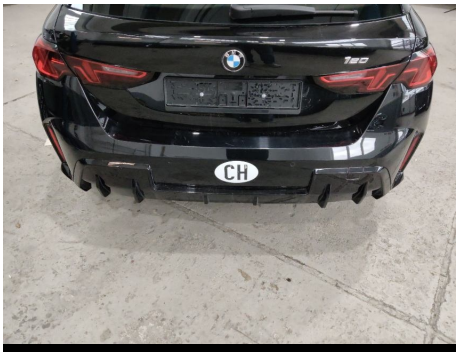
004	Felge / Hinten Links	Kratzer	Akzeptabel

Felge / Hinten Links / Kratzer

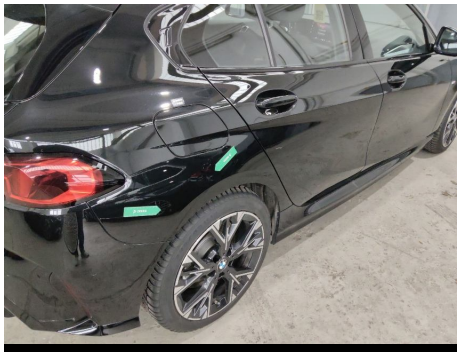
005	Stoßfänger / Hinten	Kratzer	Lackieren

Stoßfänger / Hinten / Kratzer

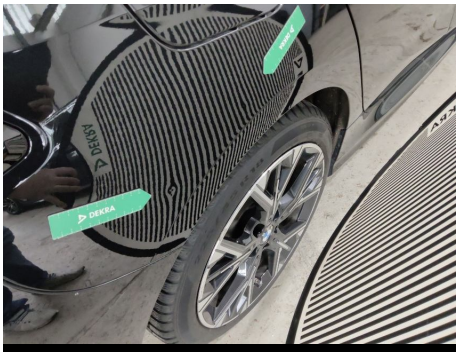
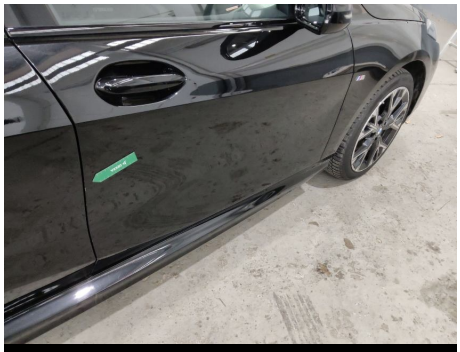
007	Kotflügel / Hinten Rechts	Delle	Smart Repair

Kotflügel / Hinten Rechts / Delle

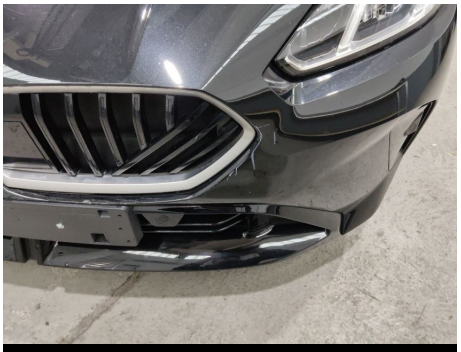
009	Stoßfänger / Vorne	Delle	Reparieren

Stoßfänger / Vorne / Delle
