CarOnSale

Volkswagen Crafter Kasten 35 lang plus Hochdach FWD

Regelbesteuert (Deutschland) · Fahrzeugstandort 95*** · Fahrzeug aufgenommen am 20.07.2026

LEISTUNG	KRAFTSTOFF	GETRIEBE-TYP	
09/2022	215.277km	140 PS	Diesel	Schaltgetriebe	1

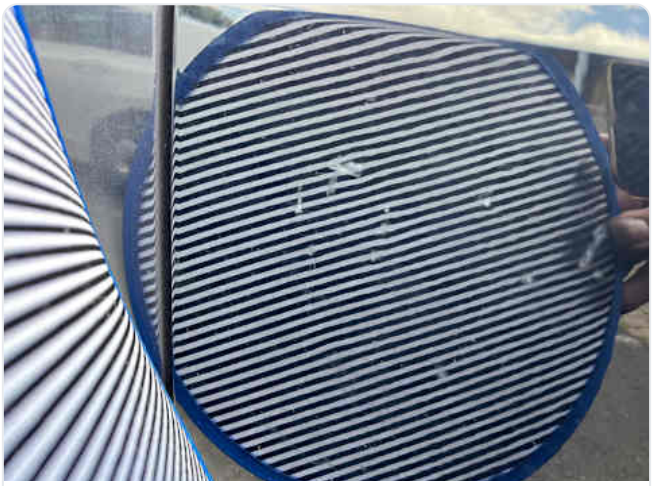
- Fahrertür (Lackschaden)

- Fahrertür (Kratzer)

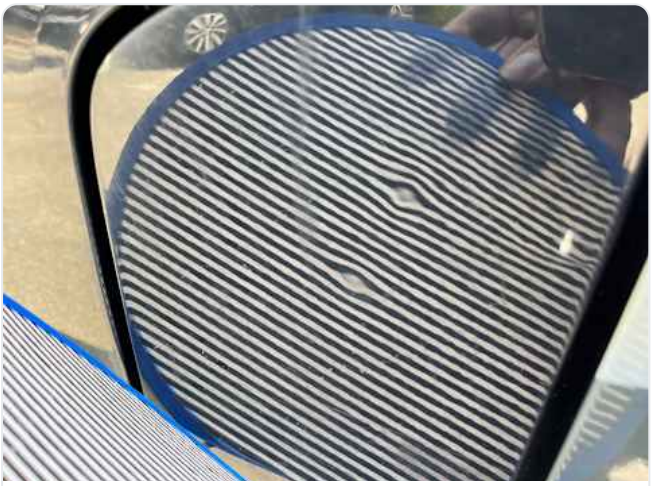
- Beifahrertür (Kratzer)

- Beifahrertür (Lackschaden)

- Beifahrertür (Delle)

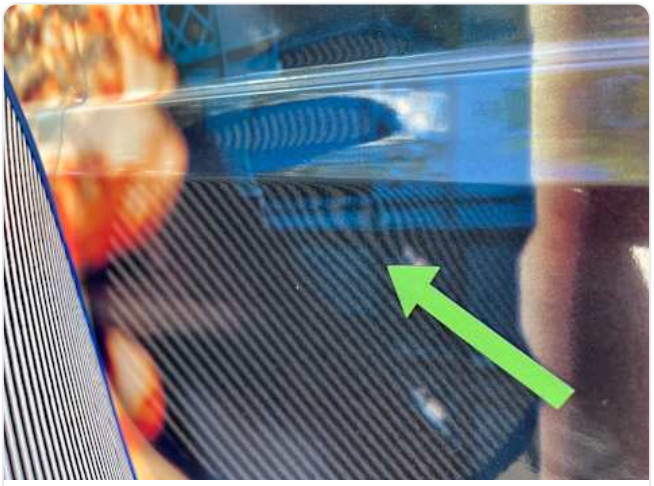
- Türe hinten links (Delle)

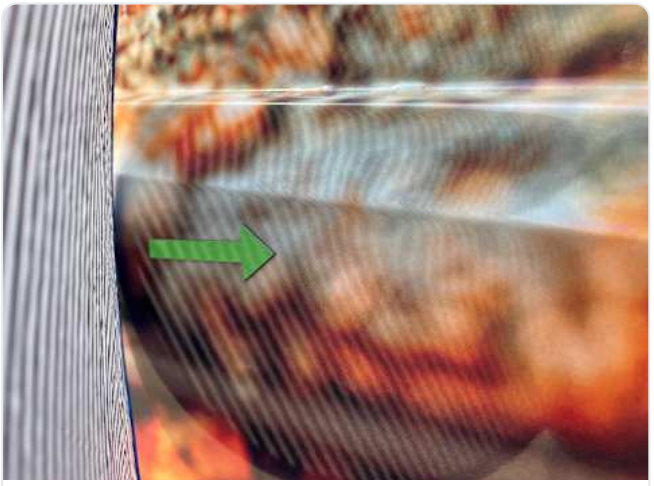
- Türe hinten links (Delle)

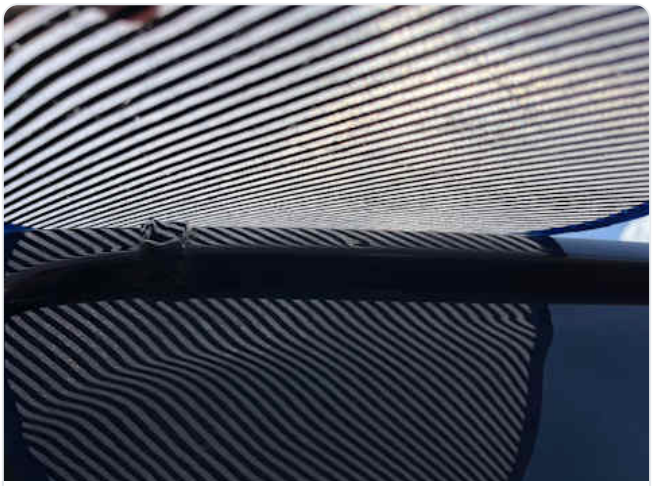
- Türe hinten links (Delle)

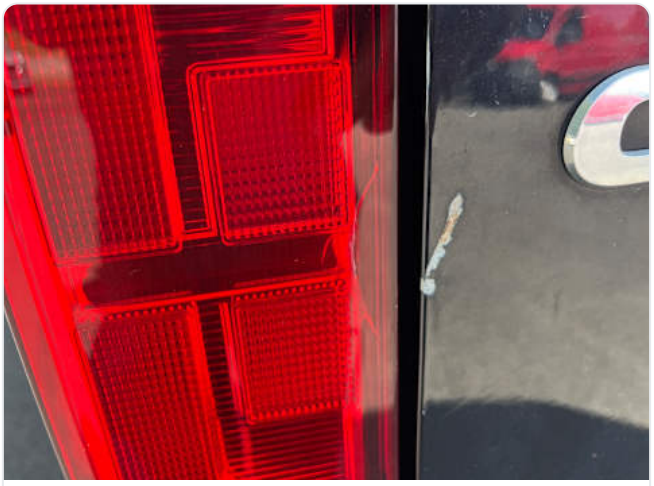
- Türe hinten rechts (Lackschaden, Kratzer)

- Dach (Lackschaden, Kratzer, Delle)

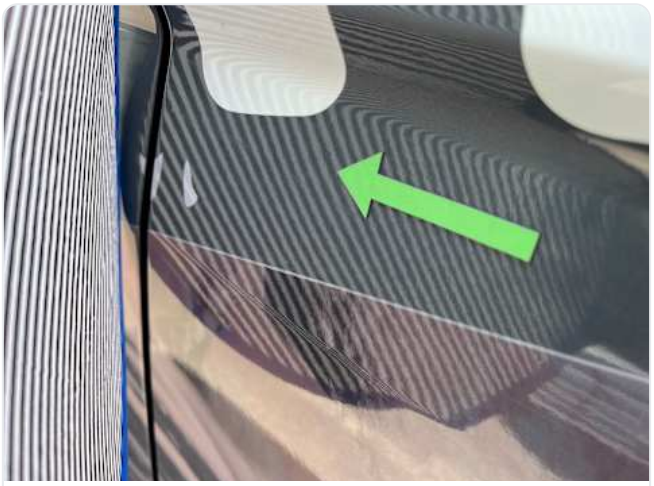
- Dach (Lackschaden, Kratzer, Delle)

- Rücklicht (links) (Riss/Bruch)

- Rücklicht (rechts) (Riss/Bruch)

- Stoßstange hinten (Riss/Bruch)

- Schweller links (Lackschaden, Kratzer)

- Schweller rechts (Verformung)

- Schweller rechts (Lackschaden, Kratzer)

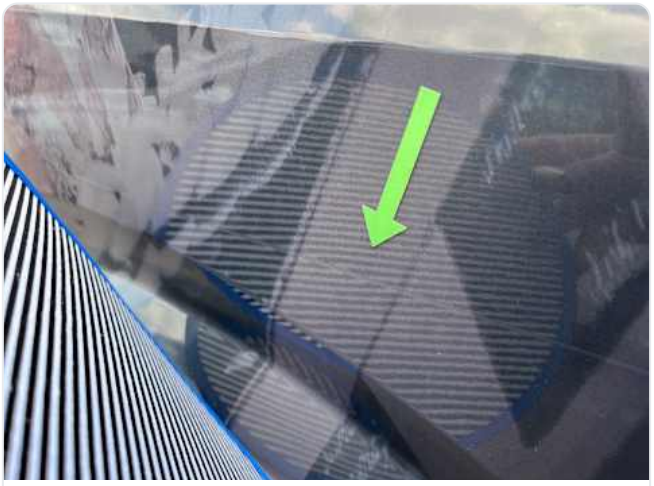
- Kotflügel vorne rechts (Lackschaden, Kratzer)

- Seitenteil hinten links (Delle, Lackschaden)
