Zustandsbericht

BMW 4 Gran Coupe 420 d xDrive M sport

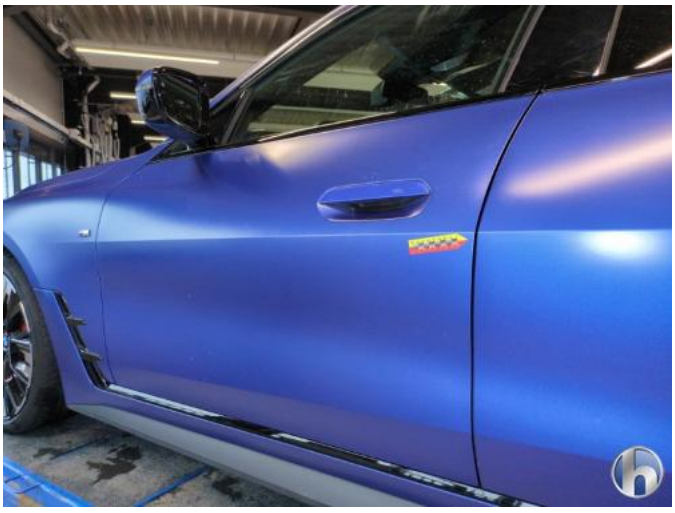
1. Seitenwand - Hinten - Links

Lackschichtendickenmessung:	**Außerhalb der Toleranzen** Am Fahrzeug wurde eine Lackschichtdickenmessung an der Karosserieaußenhaut durchgeführt. Die Messwerte lagen außerhalb der Toleranzen von Erstlackierungen.
Bestehender Unfallschaden:	**-** -
Hinweis:	Vorschaden: Seitenpartie links

Nachlackiert

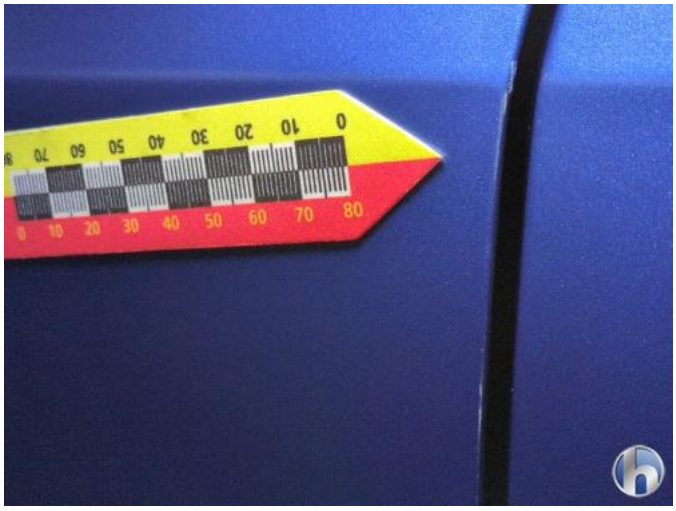
3. Tür Vorne - Links

Gebrauchsspuren

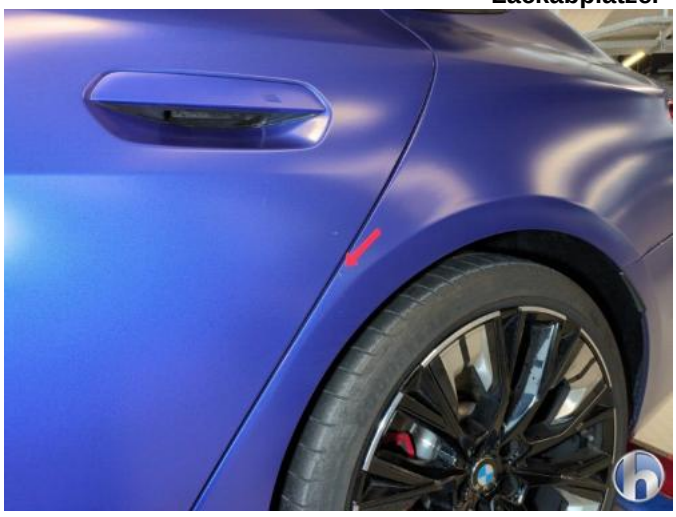
4. Tür Hinten - Links

Lackabplatzer

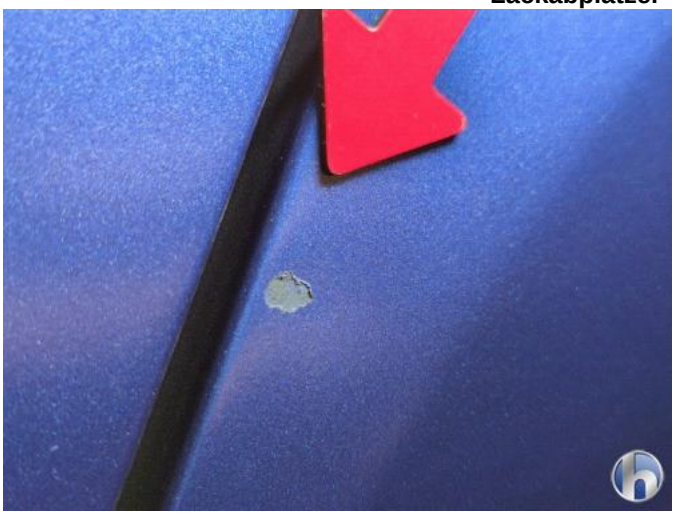
5. Seitenwand - Hinten - Links

Beschädigt

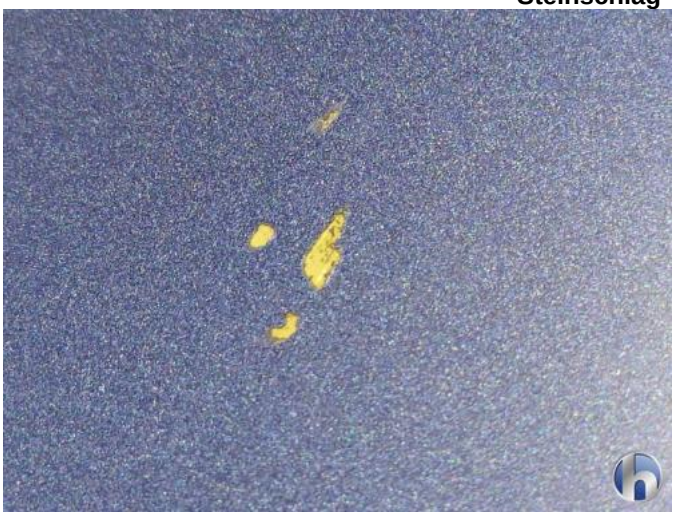
11. Stoßfänger Vorne

Steinschlag

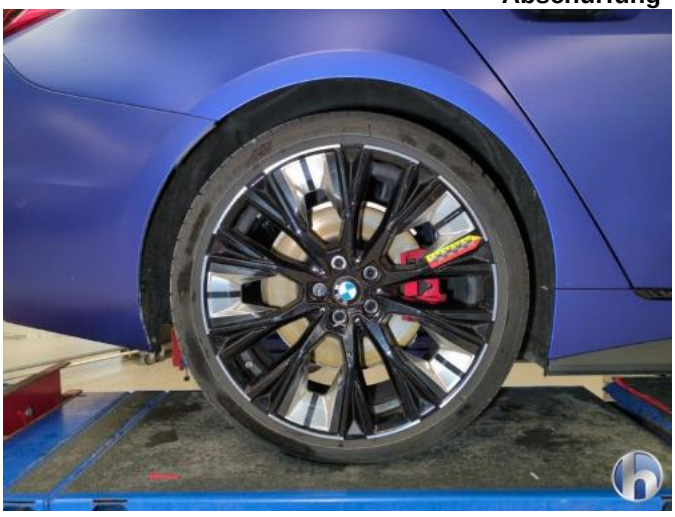
14. Felge (glanzpoliert) vorne links

Abschürfung

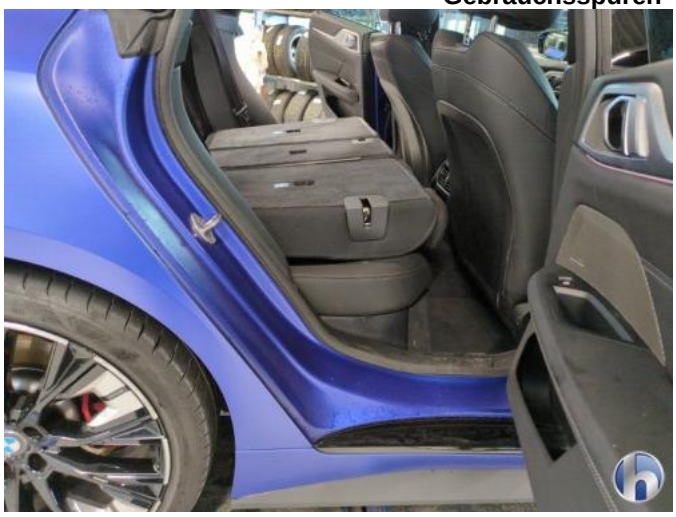
20. Innenraum

Gebrauchsspuren
