CarOnSale

Volkswagen Transporter FWD

Regelbesteuert (Deutschland) · Fahrzeugstandort 57*** · Fahrzeug aufgenommen am 17.09.2026

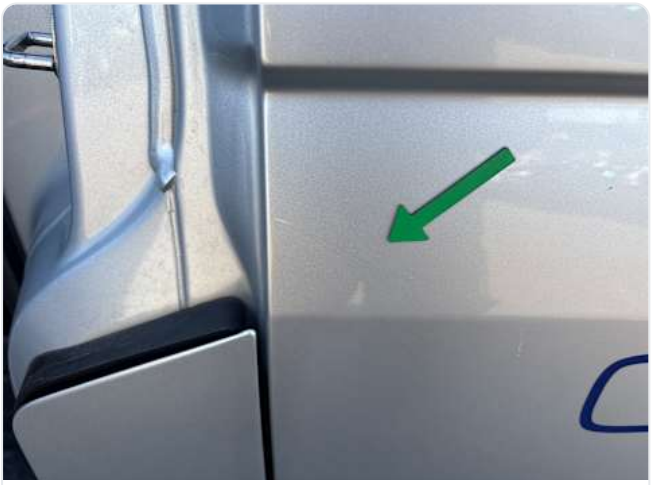
- Motorhaube (Delle)

- Beifahrertür (Kratzer)

- Kotflügel vorne rechts (Kratzer)

- Seitenteil hinten links (Kratzer)
