CarOnSale

Audi Q3

Differenzbesteuert (§25a UStG) · Fahrzeugstandort 03*** · Fahrzeug aufgenommen am 17.09.2026

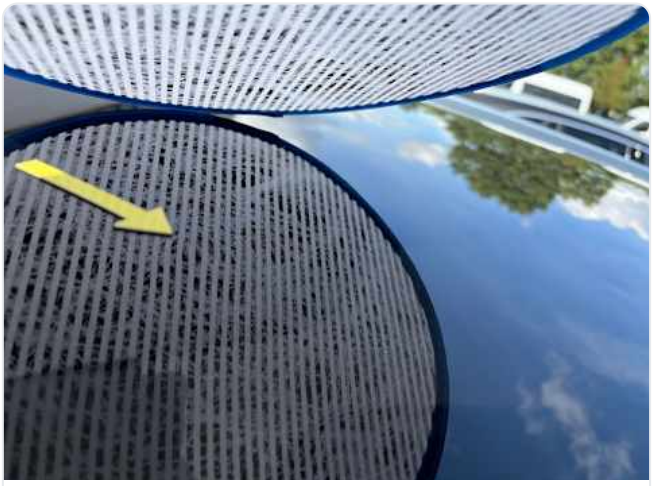
- Dach (Delle)

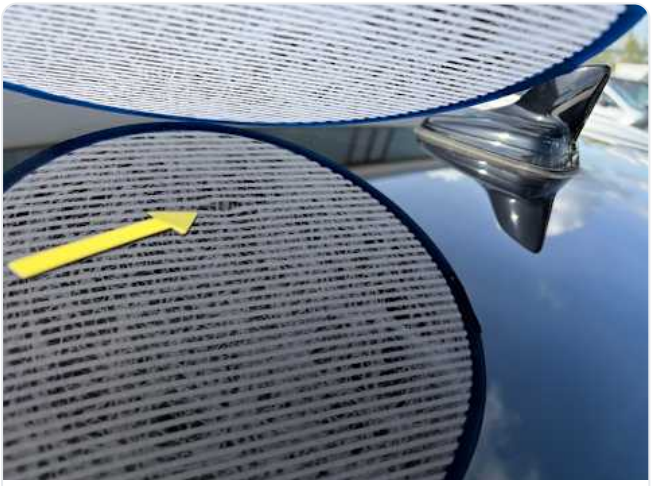
- Dach (Delle)
