CarOnSale

Opel Vivaro Edition L

Regelbesteuert (Deutschland) · Fahrzeugstandort 37*** · Fahrzeug aufgenommen am 12.11.2026

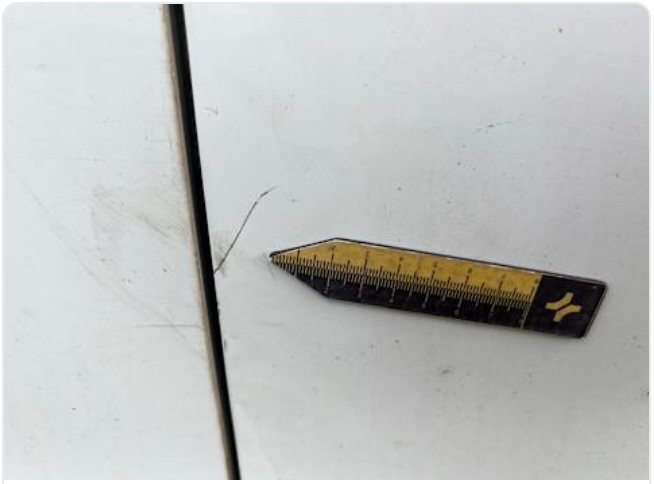
- Motorhaube (Delle, Steinschlag)
