Fiat

VIN: VXFVFEHTMP7860774

Bewertungsdetails

Bewertungsort
TGC Wegberg

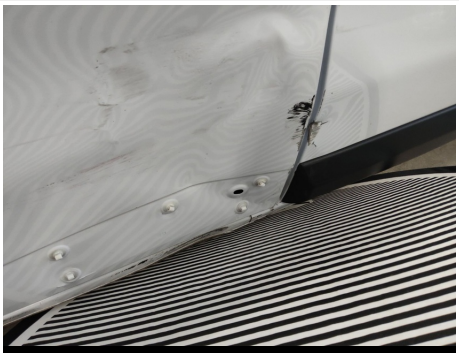
006	Kotflügel / Vorne Links Material : Metall	Delle	Reparieren

Kotflügel / Vorne Links / Delle
