CarOnSale

Mercedes-Benz 220/250 CDI/BT/d EDITION lang

Regelbesteuert (Deutschland) · Fahrzeugstandort 86*** · Fahrzeug aufgenommen am 04.11.2026

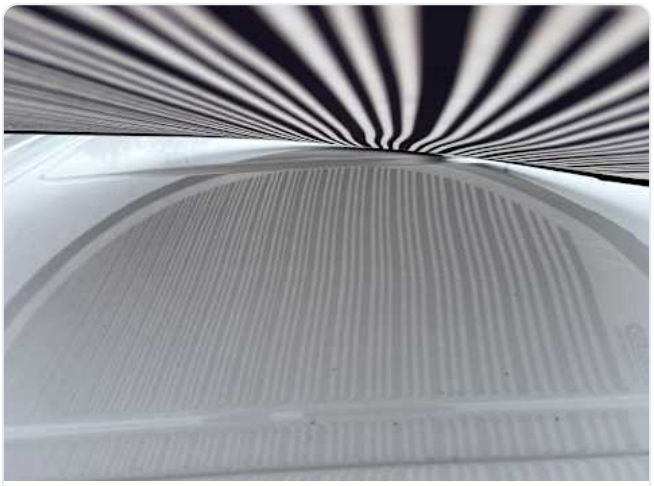
- Türe hinten rechts (Lackschaden)

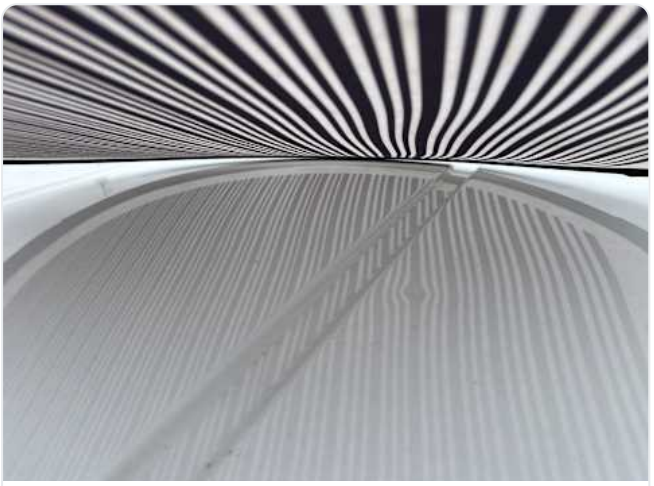
- Dach (Delle)
