Opel Astra Edition Start/Stop

Differenzbesteuert (§25a UStG) · Fahrzeugstandort 95*** · Fahrzeug aufgenommen am 10.11.2026

Hinweise zum Zustandsbericht

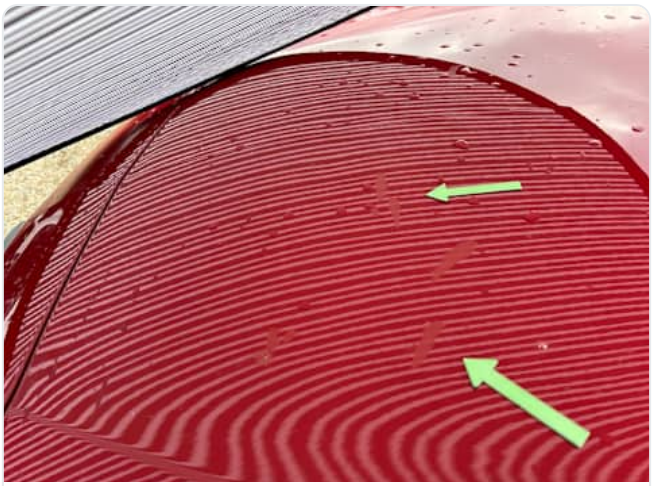
- Stoßstange vorne (Lackschaden, Unsachgemäß instand gesetz)

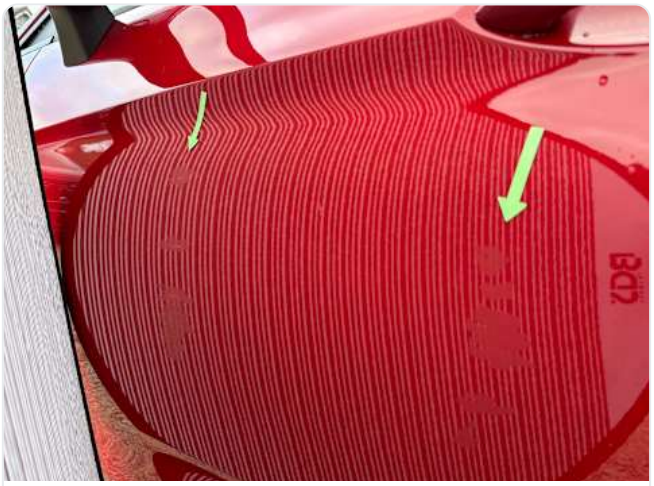
- Stoßstange vorne (Kratzer, Lackschaden)

- Motorhaube (Lackschaden, Unsachgemäß instand gesetz)

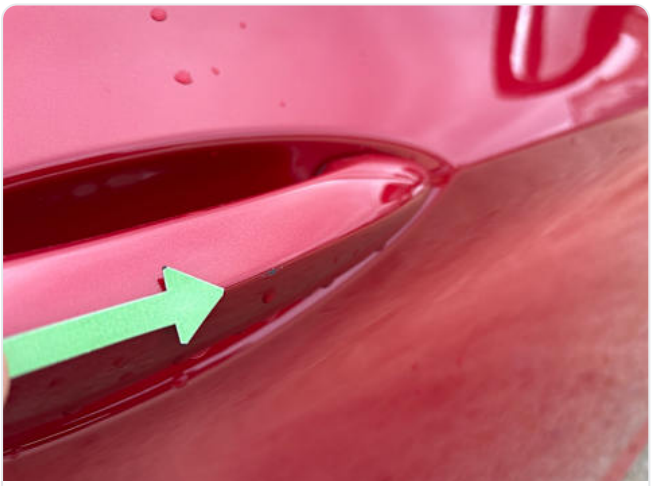
- Fahrertür (Kratzer)

- Fahrertür (Lackschaden)

- Fahrertür (Lackschaden, Unsachgemäß instand gesetz)

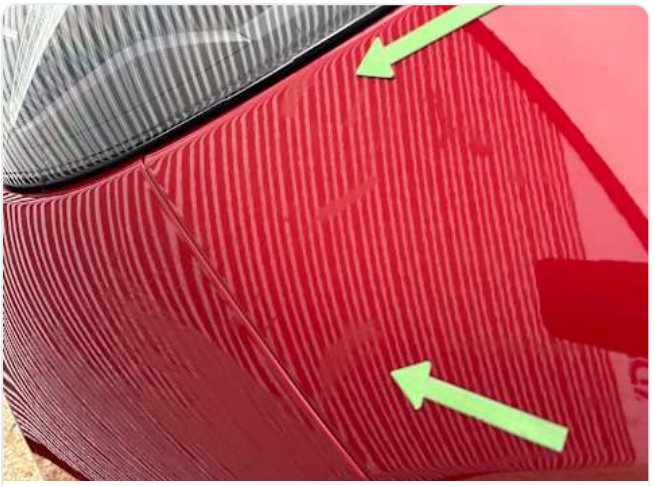
- Fahrertür (Lackschaden, Unsachgemäß instand gesetz)

- Beifahrertür (Lackschaden)

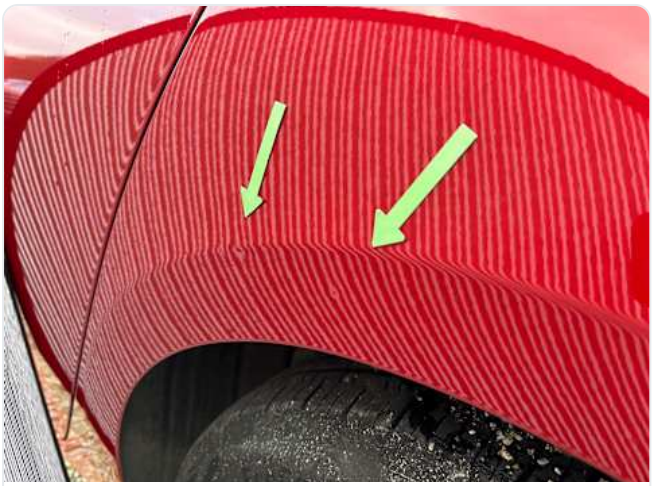
- Beifahrertür (Lackschaden)

- Türe hinten links (Lackschaden)

- Stoßstange hinten (Kratzer)

- Kotflügel vorne links (Lackschaden, Unsachgemäß instand gesetz)
