CarOnSale

Mazda CX-5 Sports-Line AWD

Differenzbesteuert (§25a UStG) · Fahrzeugstandort 09*** · Fahrzeug aufgenommen am 06.10.2026

Hinweise zum Zustandsbericht

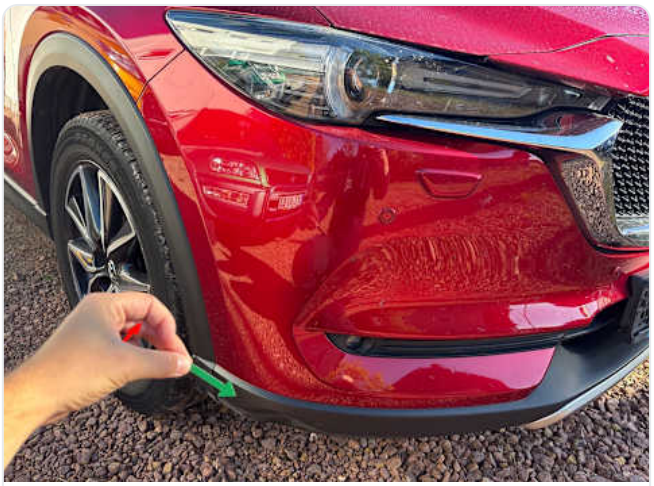
- Stoßstange vorne (Verformung, Kratzer)

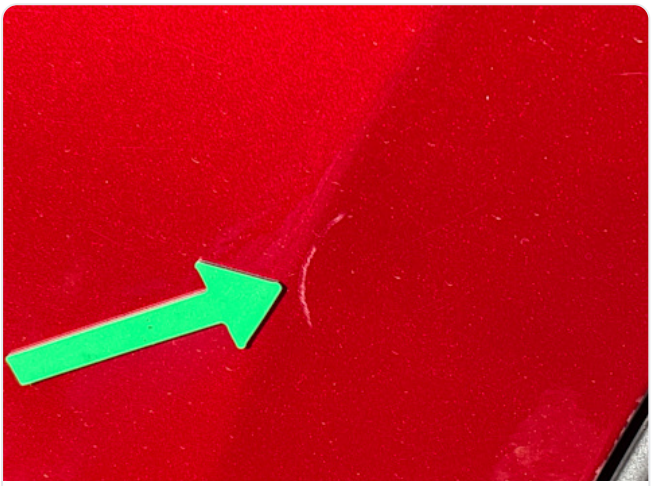
- Beifahrertür (Kratzer)

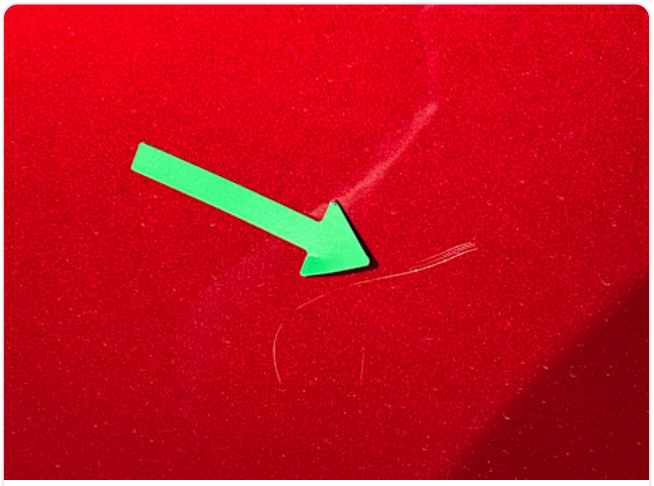
- Türe hinten links (Kratzer)

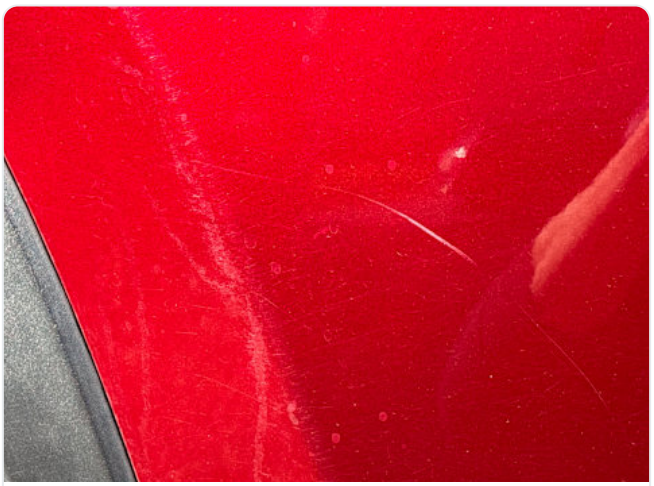
- Türe hinten rechts (Kratzer, Lackschaden, Verformung)

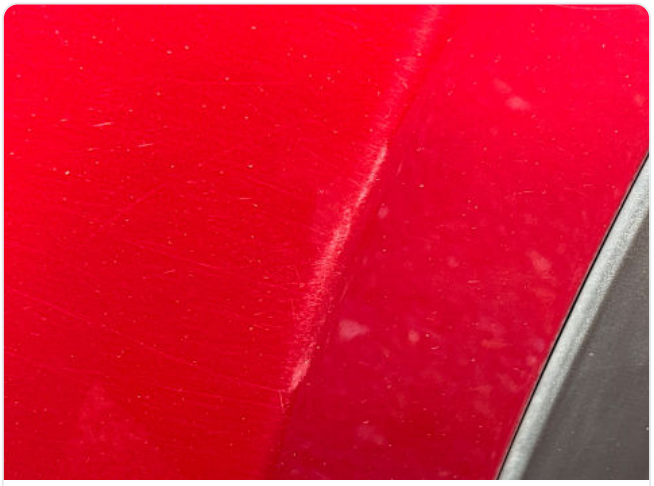
- Stoßstange hinten (Kratzer)
