Zustandsbericht
Gebrauchtwagen Ankauf

11.08.2026

Kennzeichen	
Marke	**HYUNDAI**
Modell	**Hyundai Kona**
FIN	**KMHK3815HKU166017**
Erstzulassung	**10.12.2018**
Kilometerstand	**71182**
HU fällig	**12 2027**

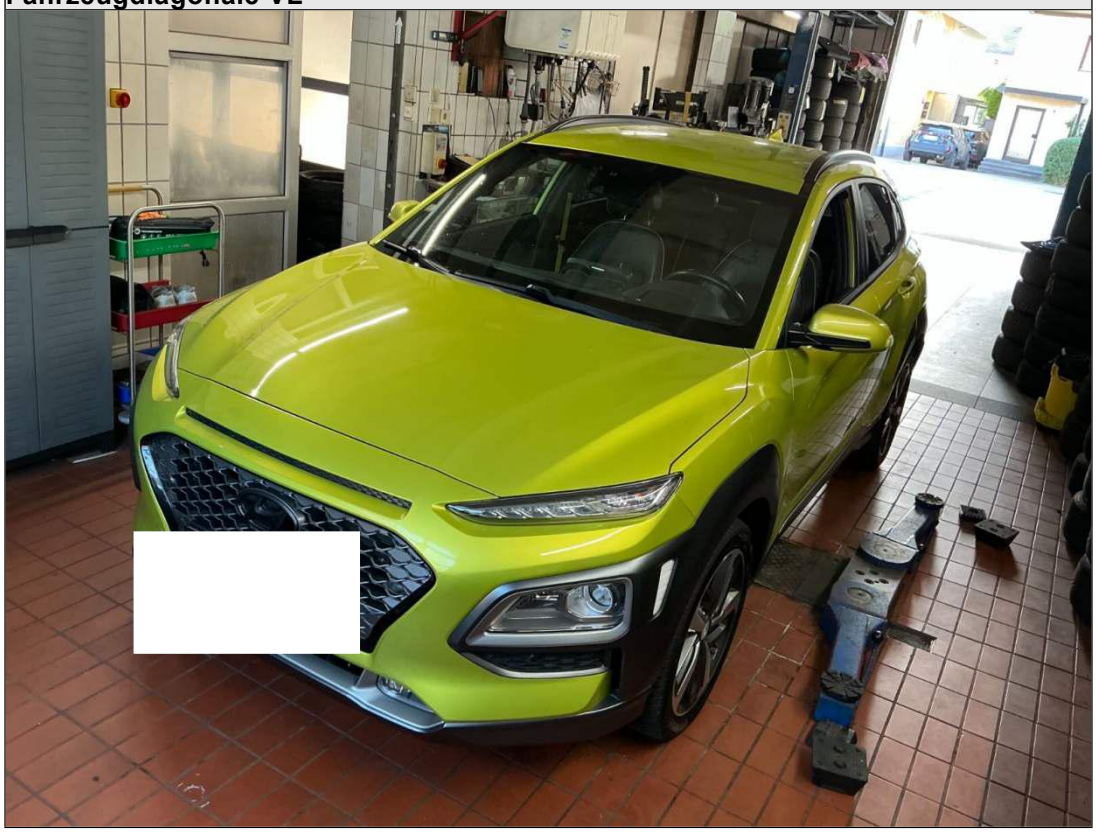
Räder: Zum Besichtigungszeitpunkt waren keine Sommerreifen vorhanden.
