Zustandsbericht ohne Ausstattung

Kennzeichen **FIN** **LYVUZH5V4TB351009**

Erstzulassung	05.11.2025	Fahrzeugart	Personenkraftwagen
Hersteller	Volvo	Typ / Verkaufsbez.	XC60 (03.2017->) / XC 60 T8 AWD Ultra Black Ed. Plug-In (EURO 6e)
Türen	5	Fahrzeug-Ident.-Nr.	LYVUZH5V4TB351009
HSN / TSN	9101 / BUP	DAT €uropa-Code®	019100757630001
DAT Marktindex	DE007 6675	Km-Stand abgelesen	17314
Energiequelle / Kraftstoff	Hybr.B/E ext.aufl.	Zylinderanzahl	4 /
Leistung (kW)	228	Hubraum (ccm)	1969
Schadstoffklasse:	EURO6;WLTP;EA;PI/CI;M, N1, N2	Getriebe / Gänge	Automatik / 8
Felgen	Leichtmetall	Farbe (Hersteller)	ONYX BLACK / Metallic / 71700

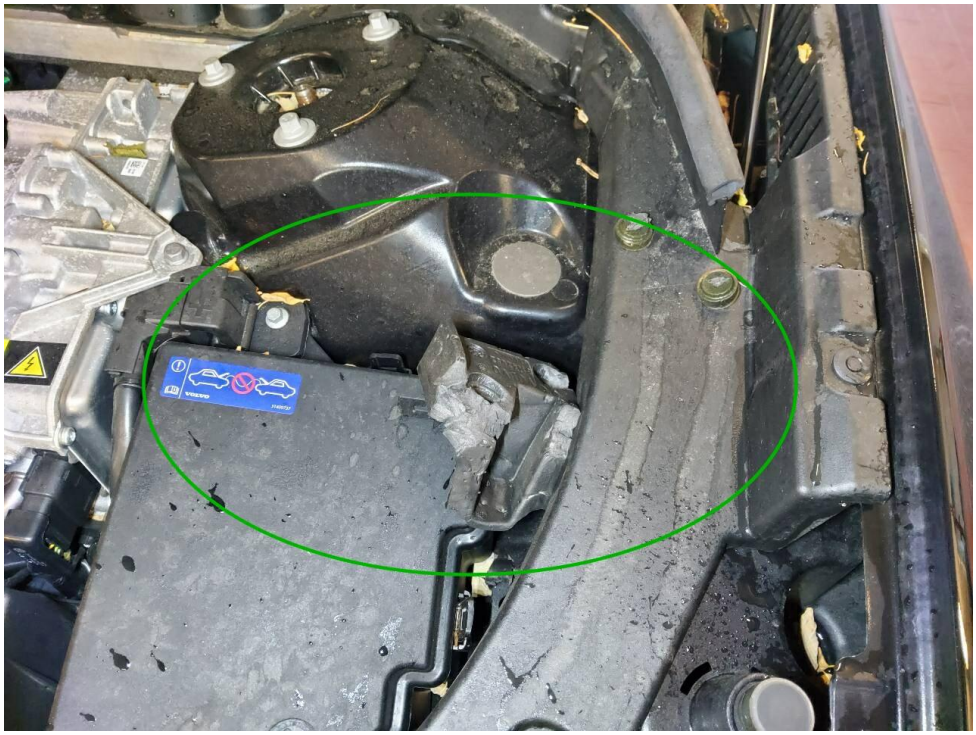
1. Motordämmung, Tierverbiss, erneuern
   (Bild 7, 8)
2. Spiegelkappe links, verkratzt, lackieren
   mit Lackaufbau (Bild 9)
3. Ein Fahrzeugschlüssel fehlt, erneuern

Bild 7 : Motordämmung, Tierverbiss

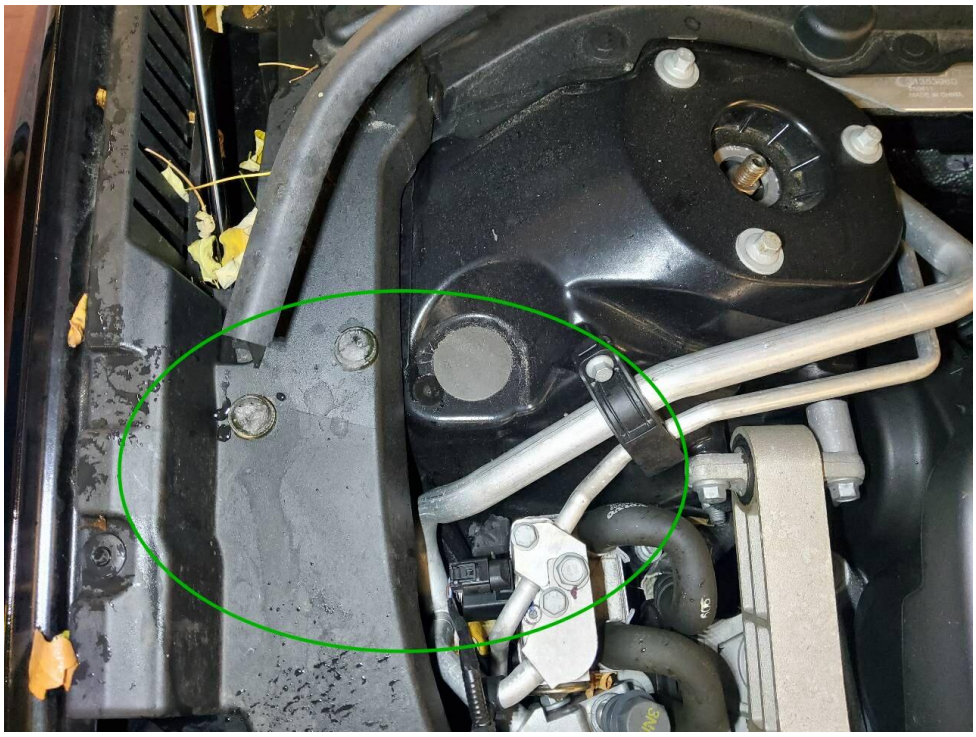
Bild 8 : Motordämmung, Tierverbiss

Bild 9 : Spiegelkappe links, verkratzt
