BMW X1 (U11)(2022->) 23 D XDRIVE M SPORT MILD-HYBRID 155 KW (MOTOR 2,0 LTR. - 155 KW DIESEL) 5-TÜRIG

VIN: WBA51EG0405W58846

Bewertungsdetails

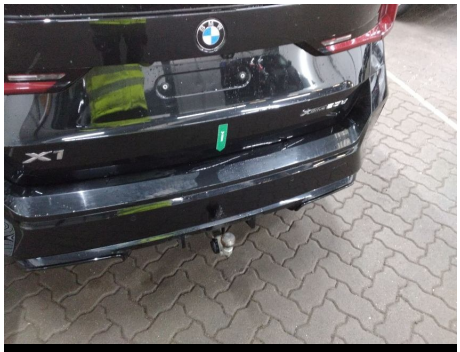
004	Stoßfänger / Hinten	Kratzer	Reparieren

Stoßfänger / Hinten / Kratzer

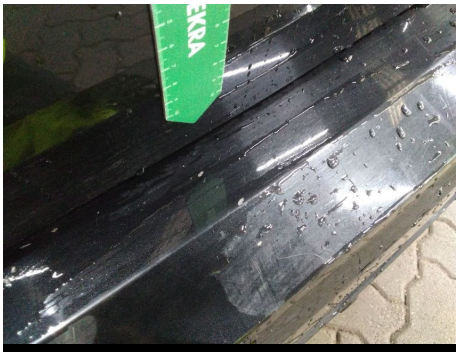
Stoßfänger / Hinten / Kratzer

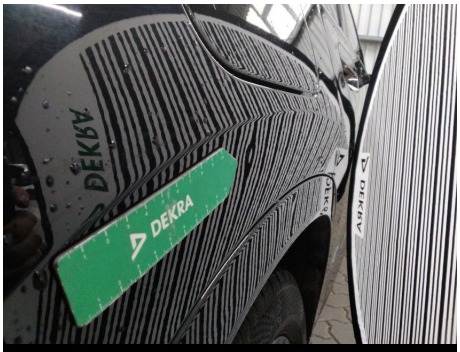
010	Seitenwand / Hinten Rechts [4]	Delle	Smart Repair

Seitenwand / Hinten Rechts / Delle
