BMW 114 i

Differenzbesteuert (§25a UStG) · Fahrzeugstandort 73*** · Fahrzeug aufgenommen am 10.11.2026

LEISTUNG	KRAFTSTOFF	GETRIEBE-TYP	
09/2012	83.519km	102 PS	Benzin	Schaltgetriebe	1

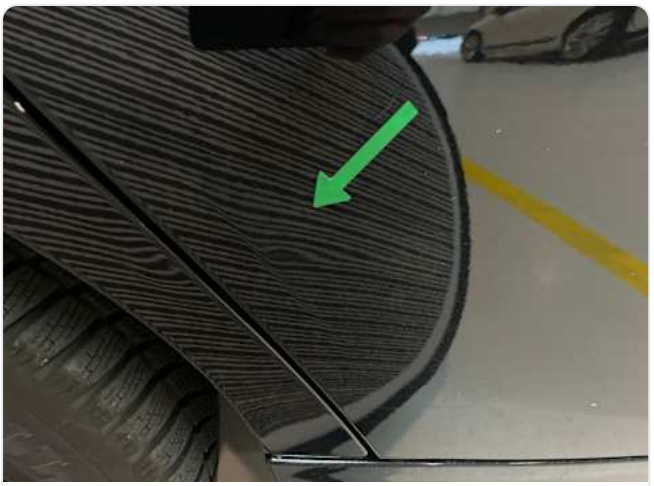
- Stoßstange vorne (Verformung)

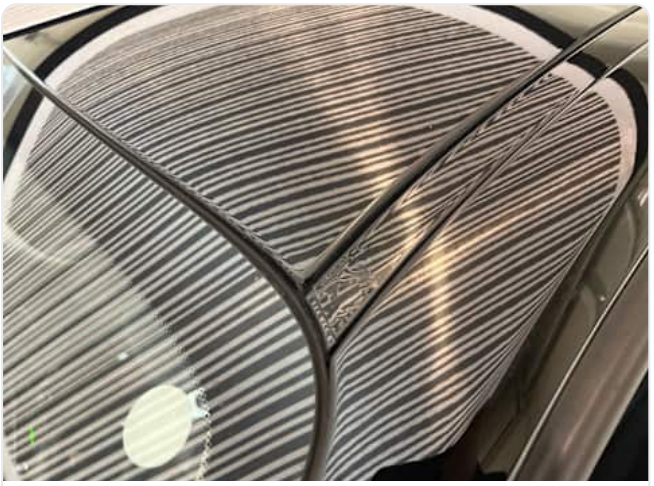
- Türe hinten rechts (Delle)

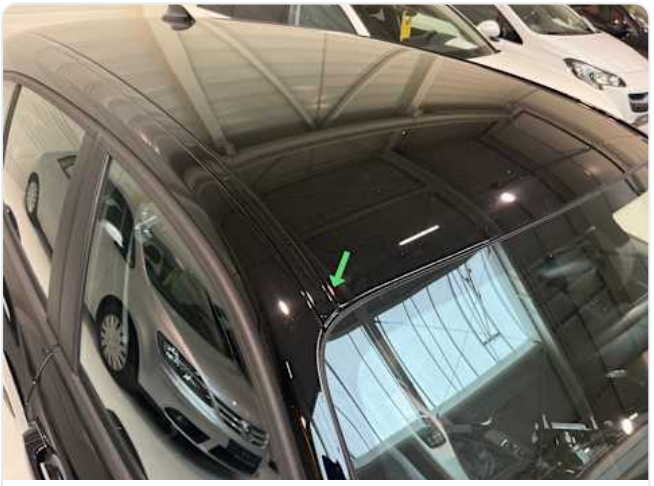
- Dach (Rost)

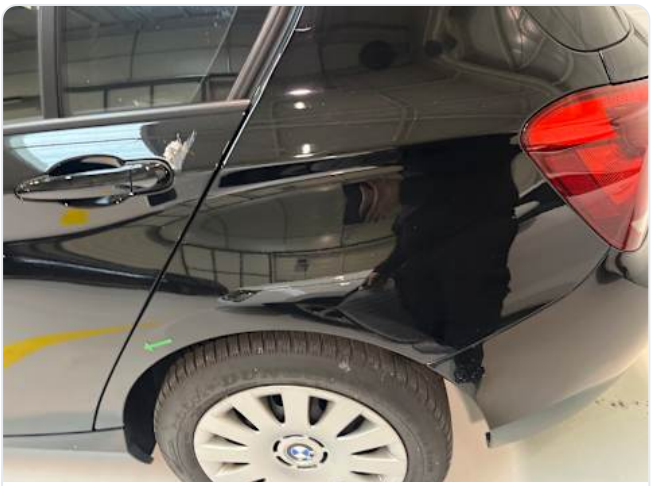
- Stoßstange hinten (Kratzer)

- Kotflügel vorne rechts (Kratzer)

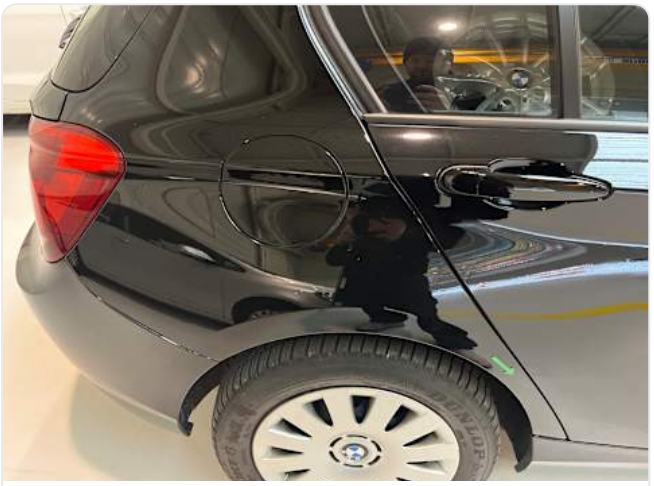
- Seitenteil hinten links (Delle)

- Seitenteil hinten rechts (Delle)
