CarOnSale

Volkswagen Golf Comfortline

Differenzbesteuert (§25a UStG) · Fahrzeugstandort 45*** · Fahrzeug aufgenommen am 04.11.2026

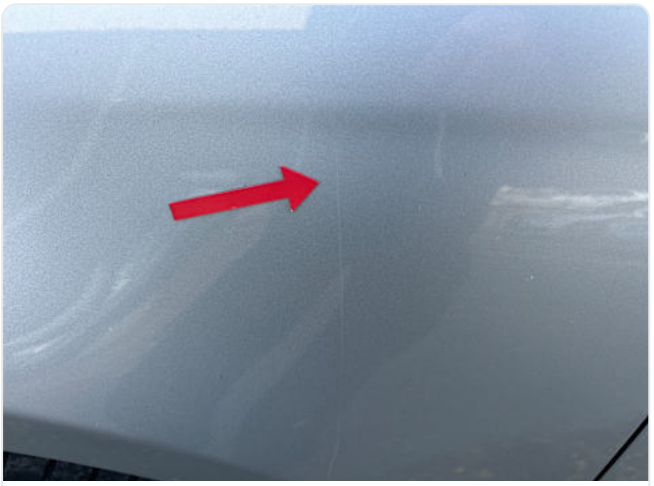
- Stoßstange hinten (Kratzer)
