Mercedes-Benz GLC 43 AMG 4Matic

Differenzbesteuert (§25a UStG) · Fahrzeugstandort 74*** · Fahrzeug aufgenommen am 04.11.2026

Hinweise zum Zustandsbericht

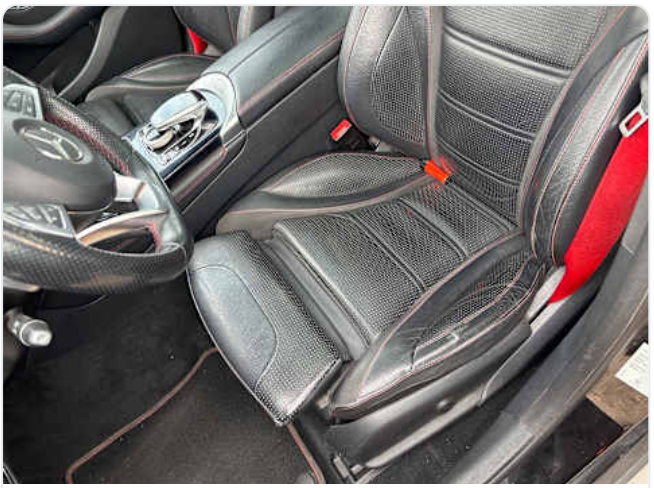
- Innenraum (Diverse Schäden, Verschmutzung)
