CarOnSale

Opel Adam Jam

Differenzbesteuert (§25a UStG) · Fahrzeugstandort 44*** · Fahrzeug aufgenommen am 03.11.2026

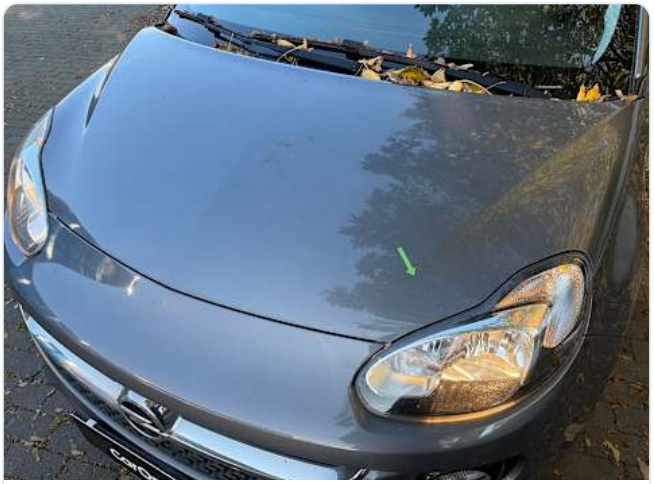
- Stoßstange vorne (Kratzer, Lackschaden)

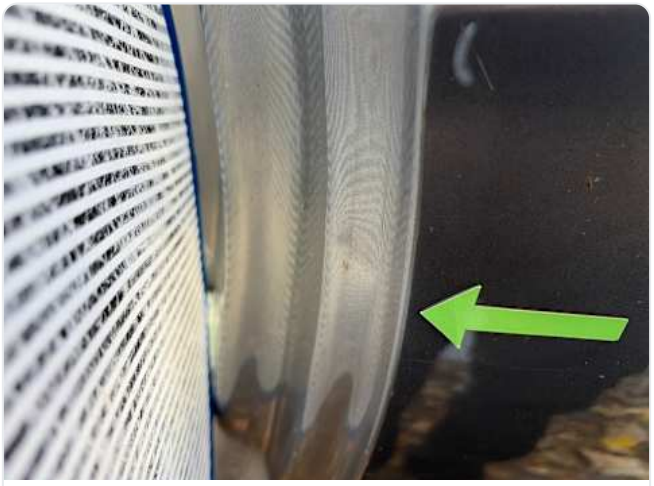
- Seitenteil hinten links (Delle, Kratzer, Lackschaden)

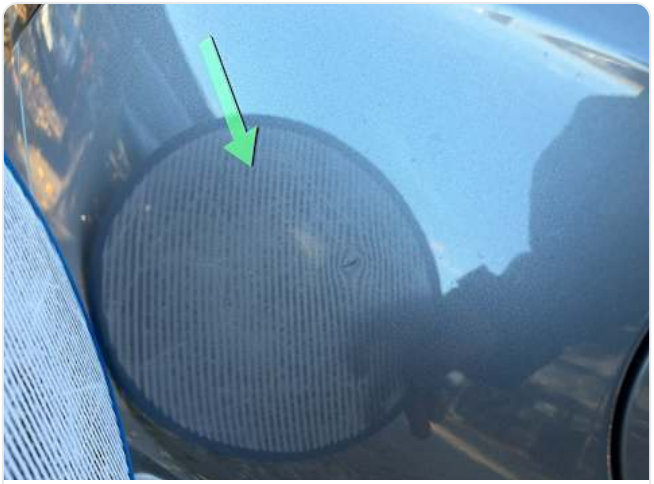
- Seitenteil hinten links (Delle, Kratzer, Lackschaden)

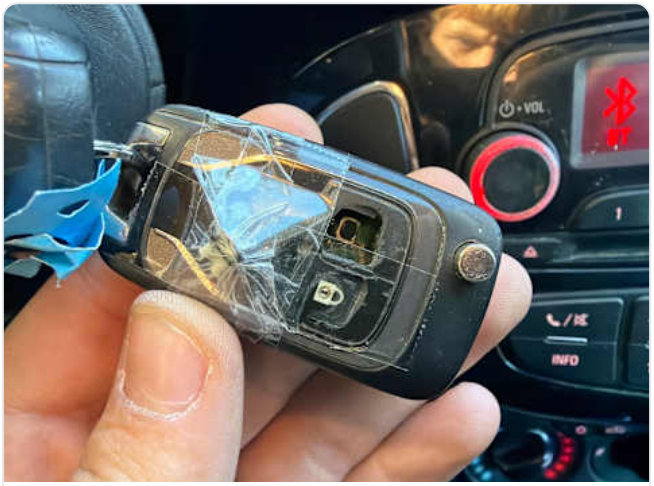
- Innenraum (Diverse Schäden, Kratzer, Verschmutzung, Riss/Bruch)
