CarOnSale

Hyundai i30 Trend

Differenzbesteuert (§25a UStG) · Fahrzeugstandort 57*** · Fahrzeug aufgenommen am 03.11.2026

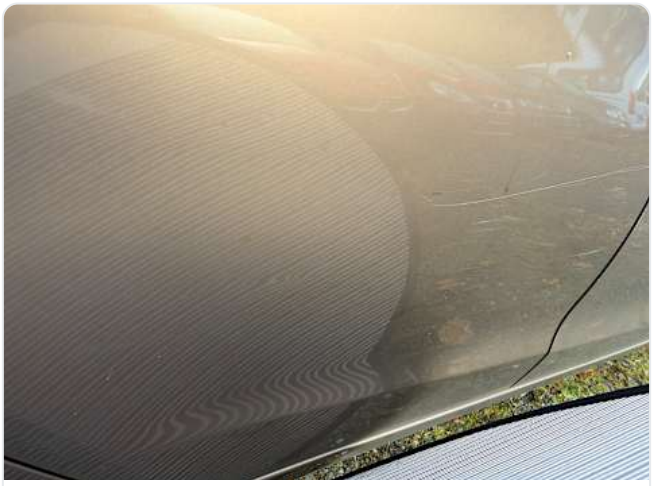
- Fahrertür (Riss/Bruch)

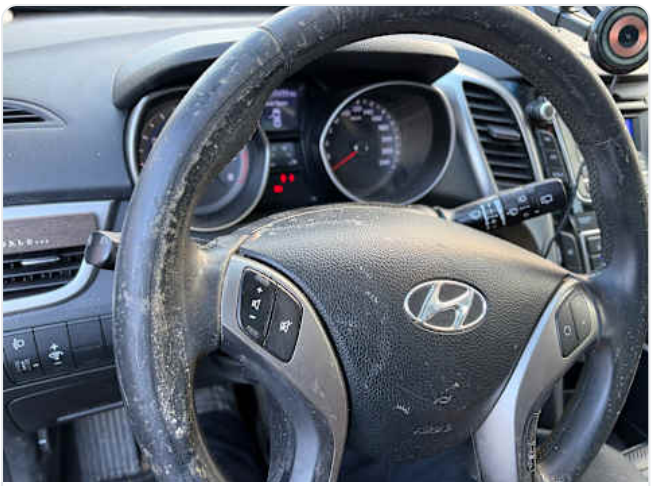
- Innenraum (Verschmutzung)
