CarOnSale

Mercedes-Benz A 180

Differenzbesteuert (§25a UStG) · Fahrzeugstandort 66*** · Fahrzeug aufgenommen am 12.11.2026

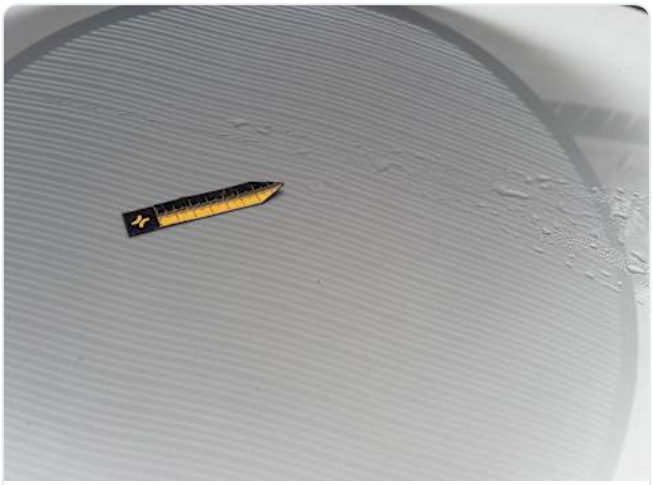
- Motorhaube (Verformung, Lackschaden, Riss/Bruch, Spaltmaße ungenau)
