CarOnSale

Toyota Yaris Sol

Differenzbesteuert (§25a UStG) · Fahrzeugstandort 97*** · Fahrzeug aufgenommen am 05.11.2026

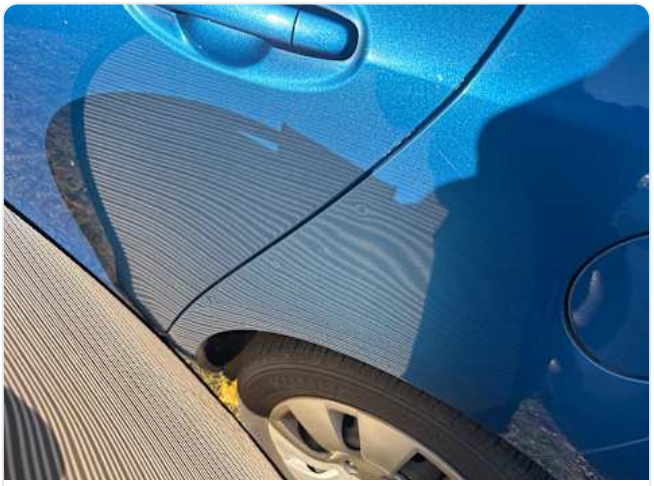
- Schweller links (Delle, Kratzer)

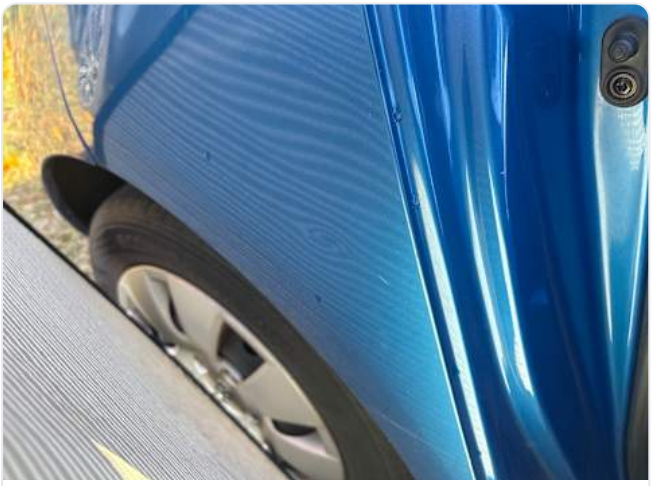
- Seitenteil hinten links (Delle, Kratzer)
