CarOnSale

Volkswagen Sharan Comfortline BMT

Regelbesteuert (Österreich) · Fahrzeugstandort 52*** · Fahrzeug aufgenommen am 15.10.2026

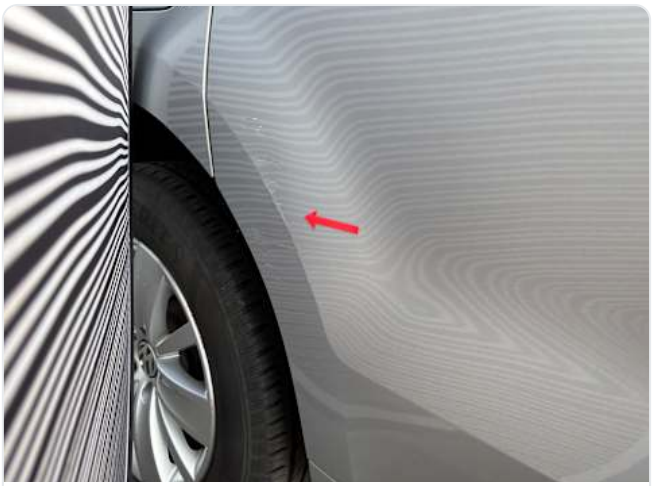
- Beifahrertür (Kratzer)
