CarOnSale

Volkswagen Golf GTD BMT

Differenzbesteuert (§25a UStG) · Fahrzeugstandort 73*** · Fahrzeug aufgenommen am 15.10.2026

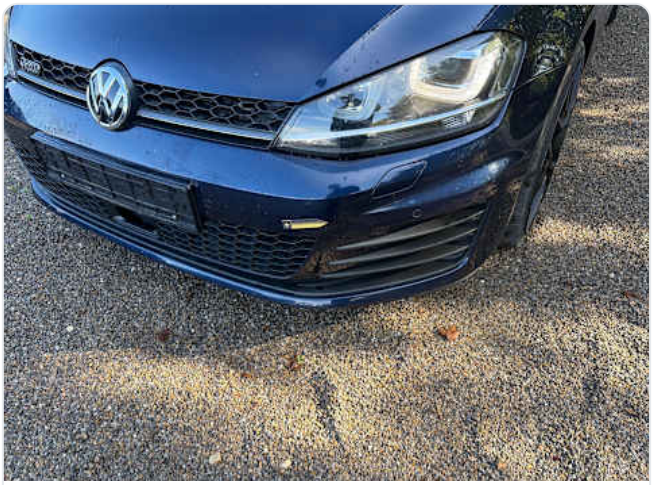
Fahrzeug Schadenfotos (Außen)

- Stoßstange vorne (Steinschlag, Lackschaden)

- Motorhaube (Steinschlag, Lackschaden)

- Rad (Kratzer, Kerben)

- Fahrertür (Kratzer, Lackschaden)

- Beifahrertür (Kratzer, Lackschaden)

- Türe hinten links (Kratzer, Lackschaden)

- Türe hinten rechts (Kratzer, Lackschaden)

- Stoßstange hinten (Kratzer, Lackschaden)

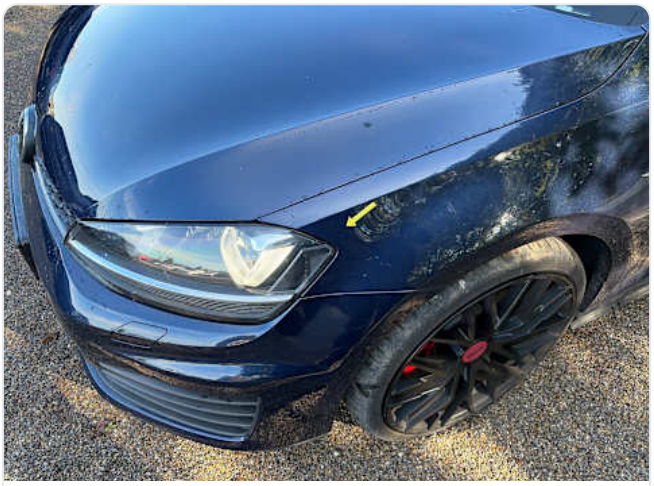
- Stoßstange hinten (Kratzer, Lackschaden)

- Kotflügel vorne links (Steinschlag, Lackschaden)

- Kotflügel vorne rechts (Steinschlag, Lackschaden)

- Seitenteil hinten links (Kratzer, Lackschaden)

- Seitenteil hinten rechts (Kratzer, Lackschaden)

- Heckklappe (Kratzer, Lackschaden)
