CarOnSale

Mercedes-Benz B 180

Differenzbesteuert (§25a UStG) · Fahrzeugstandort 65*** · Fahrzeug aufgenommen am 03.11.2026

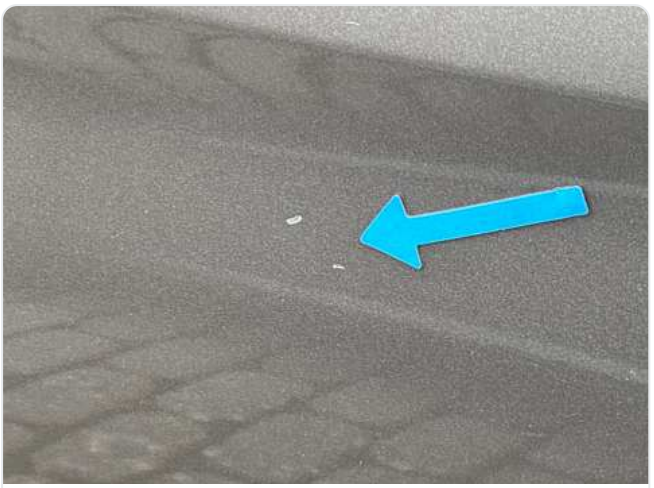
- Rad (Kerben)

- Fahrertür (Delle)

- Beifahrertür (Spaltmaße ungenau)

- Türe hinten links (Lackschaden)

- Türe hinten links (Delle)

- Stoßstange hinten (Kratzer, Lackschaden)

- Seitenteil hinten links (Delle)
