CarOnSale

Opel Corsa Edition "111 Jahre"

Differenzbesteuert (§25a UStG) · Fahrzeugstandort 74*** · Fahrzeug aufgenommen am 03.11.2026

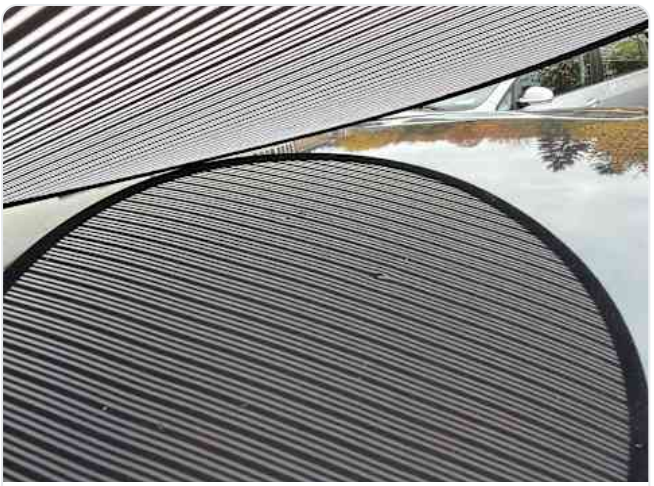
- Beifahrertür (Kratzer)

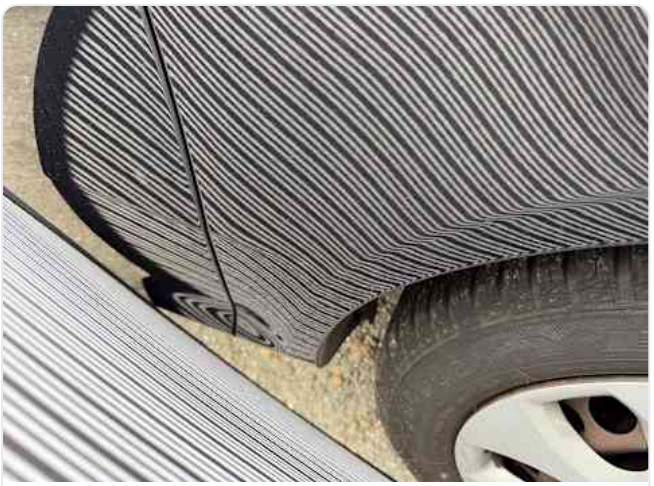
- Stoßstange hinten (Kratzer)
