CarOnSale

Mercedes-Benz B 250 e

Differenzbesteuert (§25a UStG) · Fahrzeugstandort 04*** · Fahrzeug aufgenommen am 09.11.2026

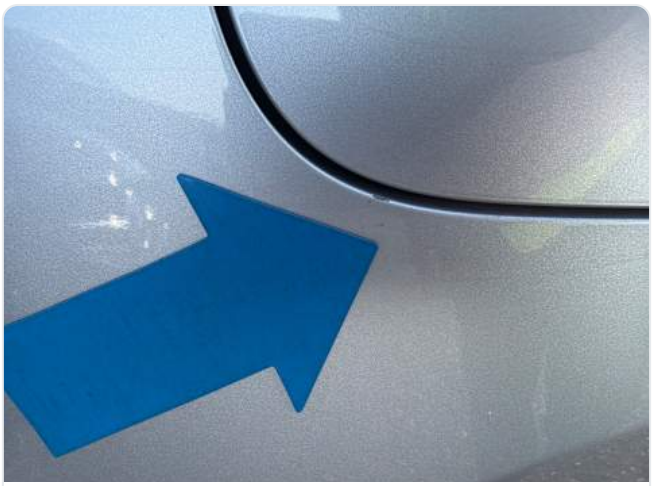
- Stoßstange hinten (Kratzer)
