CarOnSale

Volkswagen Touran Comfortline

Differenzbesteuert (§25a UStG) · Fahrzeugstandort 25*** · Fahrzeug aufgenommen am 11.11.2026

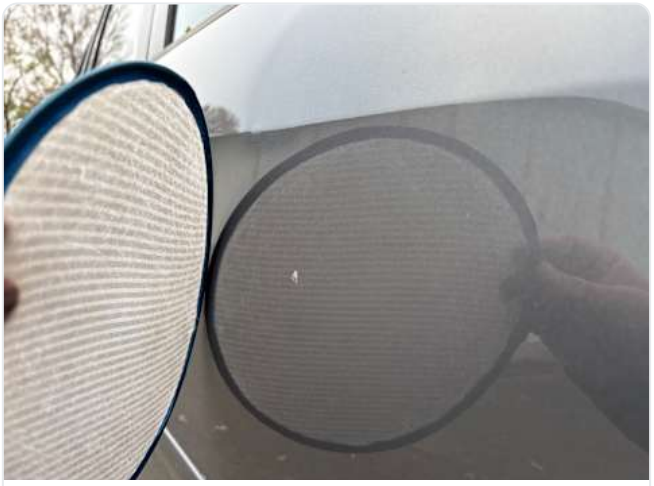
- Fahrertür (Lackschaden, Kratzer)
