CarOnSale

Volkswagen Polo Basis

Differenzbesteuert (§25a UStG) · Fahrzeugstandort 82*** · Fahrzeug aufgenommen am 27.10.2026

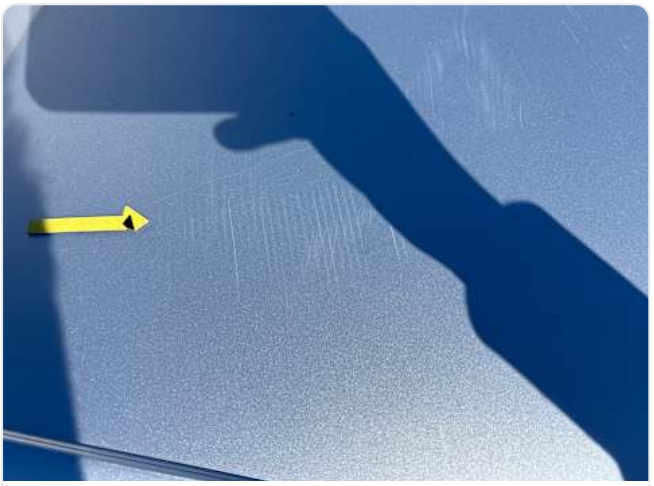
- Fahrertür (Rost, Kratzer)
