CarOnSale

Nissan Micra N-Way

Differenzbesteuert (§25a UStG) · Fahrzeugstandort 63*** · Fahrzeug aufgenommen am 06.11.2026

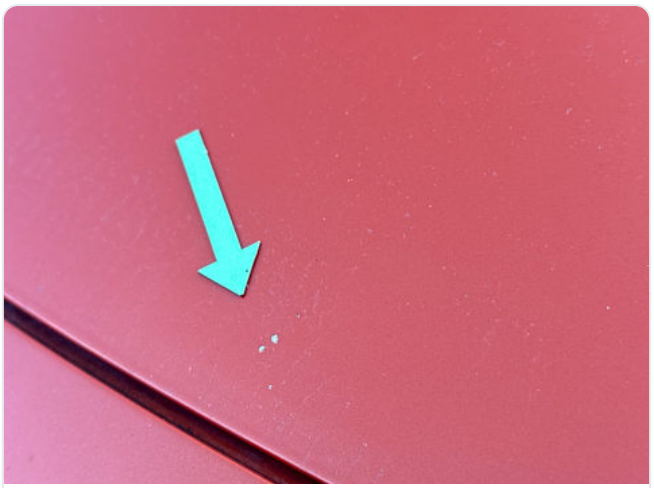
- Stoßstange vorne (Lackschaden)

- Motorhaube (Steinschlag)

- Rad (Kratzer)

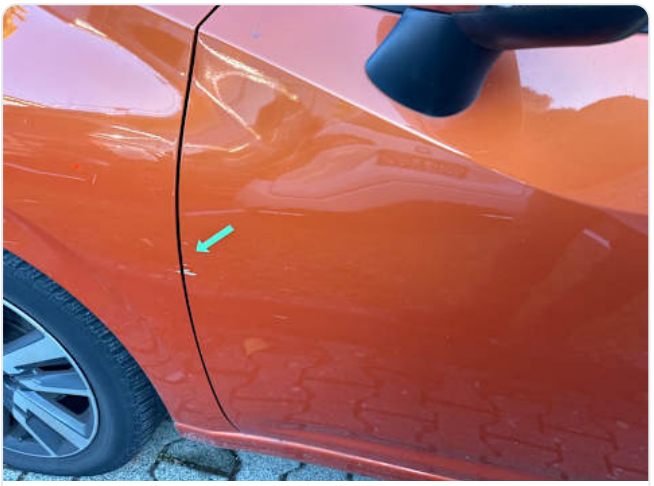
- Rad (Rost)

- Fahrertür (Lackschaden)

- Beifahrertür (Lackschaden)

- Türe hinten rechts (Kratzer)

- Kotflügel vorne links (Verformung, Lackschaden)

- Kotflügel vorne links (Lackschaden, Delle)
