CarOnSale

Audi A4 Avant

Differenzbesteuert (§25a UStG) · Fahrzeugstandort 27*** · Fahrzeug aufgenommen am 04.11.2026

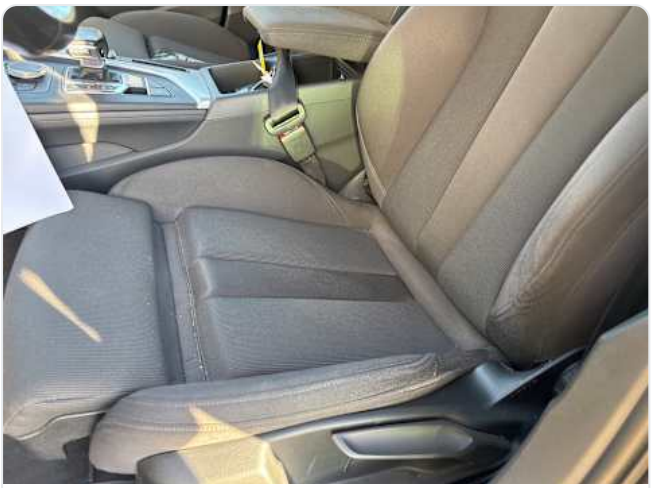
- Innenraum (Diverse Schäden)

- Innenraum (Verschmutzung)

- Innenraum (Kratzer)
