CarOnSale

VOLKSWAGEN-VW Golf Sportline

Differenzbesteuert (§25a UStG) · Fahrzeugstandort 97*** · Fahrzeug aufgenommen am 02.11.2026

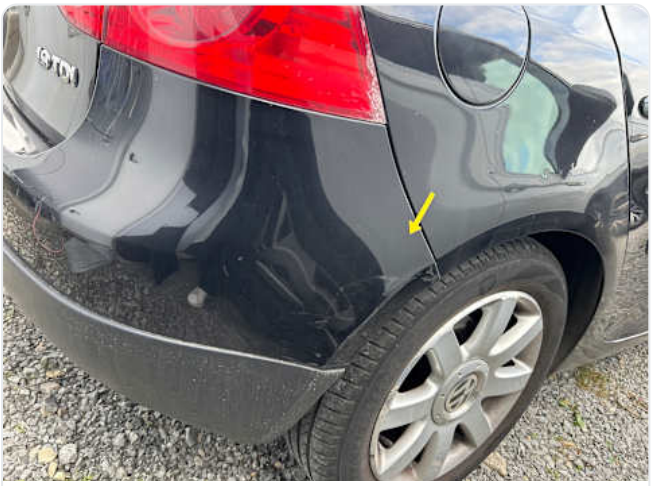
- Rücklicht (rechts) (Riss/Bruch)
