CarOnSale

Peugeot 508 GT

Regelbesteuert (Deutschland) · Fahrzeugstandort 37*** · Fahrzeug aufgenommen am 30.10.2026

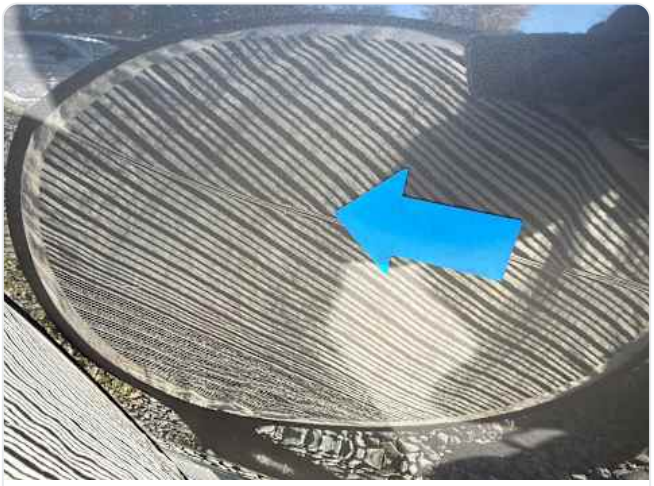
- Windschutzscheibe (Steinschlag)

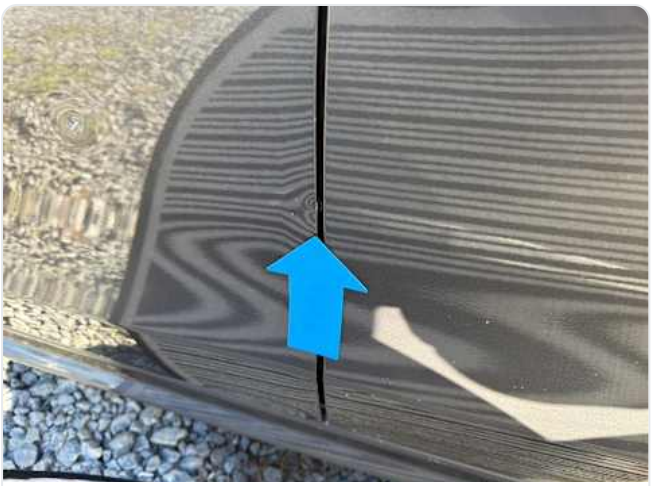
- Fahrertür (Delle, Kratzer, Lackschaden)

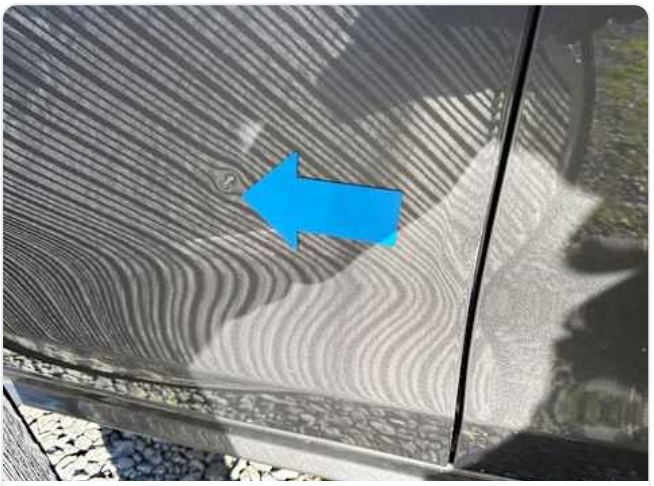
- Fahrertür (Delle, Kratzer, Lackschaden)

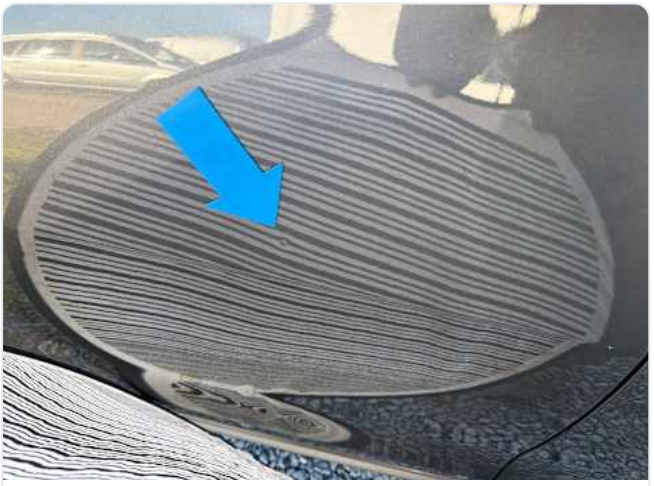
- Beifahrertür (Delle, Kratzer)

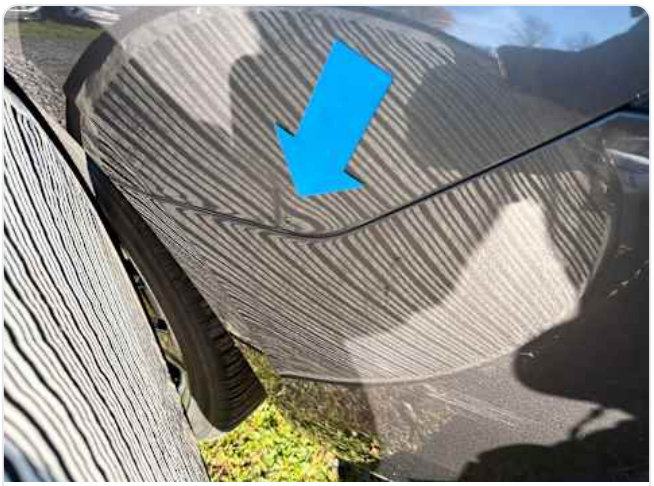
- Stoßstange hinten (Kratzer)
