Zustandsbericht
Gebrauchtwagen

Kennzeichen	
Marke	**Sonstiges**
Modell	**Seres 5 Fullsize Luxury 4x4 EV Sport**
FIN	**LM8C7C899PAA00072**
Erstzulassung	**18.08.2023**
Kilometerstand	**6796**
HU fällig	**08 2026**

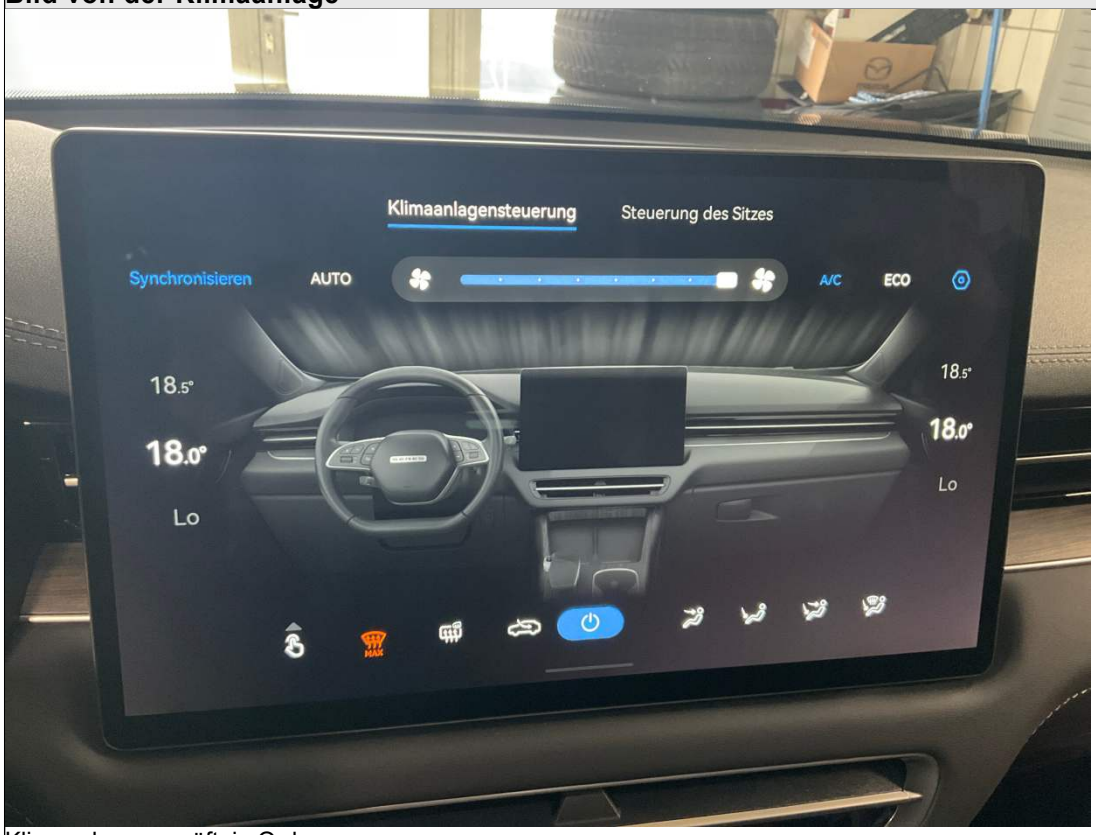
Bild von der Klimaanlage

Klimaanlage geprüft, in Ordnung
