Fahrzeugbilder

Hersteller / Typ: Ford Focus Turnier Active X

Schadensbilder

Gebrauchtfahrzeugbewertung

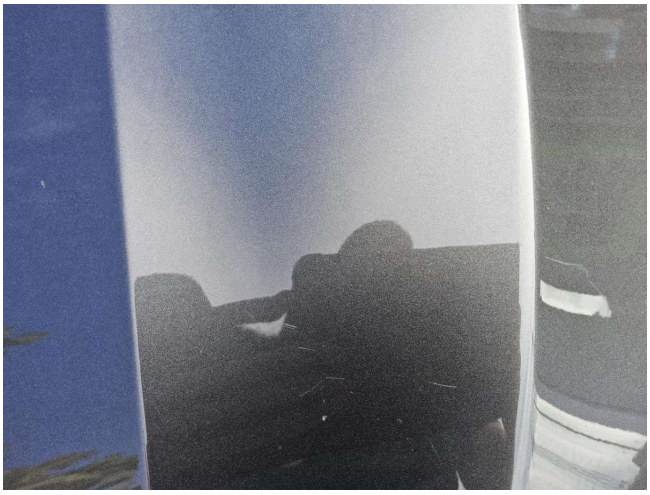
Motorhaube - nass schleifen / polieren

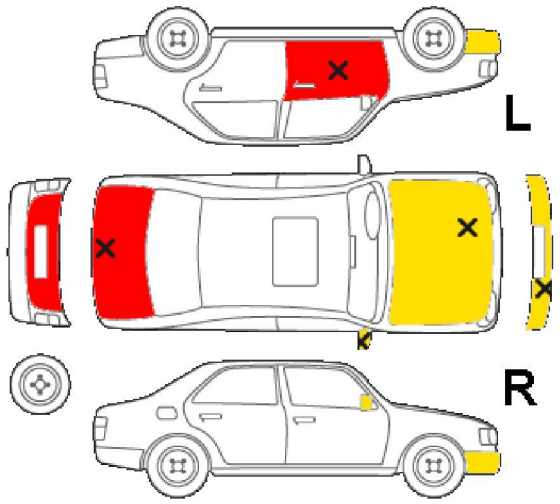
Außenspiegelgehäuse rechts - SmartRepair
Felge HL zerkratzt, Gebrauchsspur
Heckklappe - Delle entfernen
Lackzustand - Sichtkontrolle nur bedingt möglich
Motorhaube - nass schleifen / polieren
Stoßfänger vorne - auslegen & polieren
Tür vorne links - Instands. und lackieren
Türeinstieg HR Kratzer, Gebrauchsspur
Zwischensumme

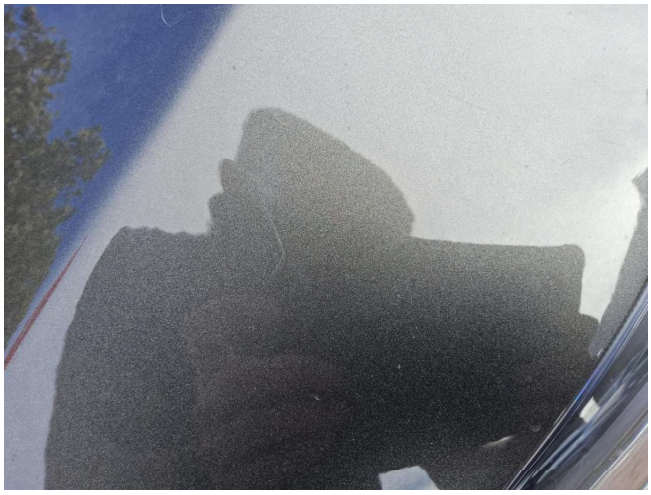
Außenspiegelgehäuse rechts - SmartRepair

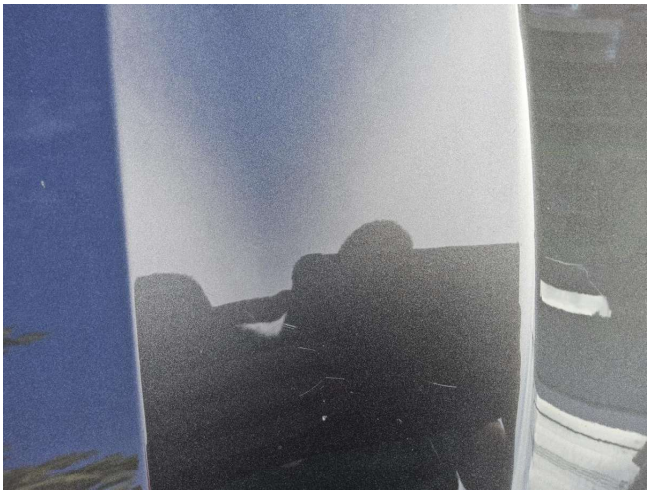
Motorhaube - nass schleifen / polieren
