CarOnSale

Mercedes-Benz GLC 220 d 4Matic

Differenzbesteuert (§25a UStG) · Fahrzeugstandort 27*** · Fahrzeug aufgenommen am 03.11.2026

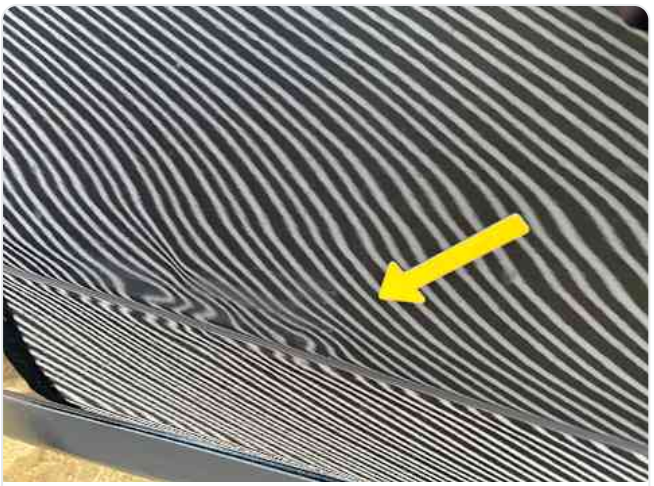
- Motorhaube (Delle)
