Volkswagen Golf Goal

Differenzbesteuert (§25a UStG) · Fahrzeugstandort 99*** · Fahrzeug aufgenommen am 07.10.2026

LEISTUNG	KRAFTSTOFF	GETRIEBE-TYP	
06/2006	288.129km	75 PS	Benzin	Schaltgetriebe	7

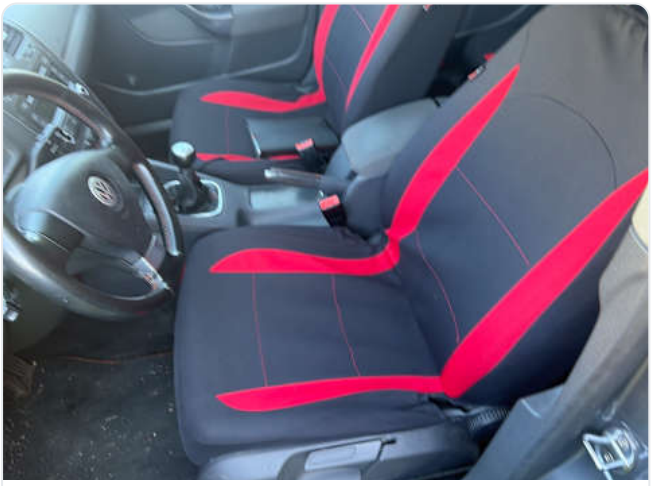
- Innenraum (Diverse Schäden)
