CarOnSale

BMW 18 d xDrive

Differenzbesteuert (§24 UStG) · Fahrzeugstandort 54*** · Fahrzeug aufgenommen am 09.11.2026

07/2014	104.009km	LEISTUNG 143 PS	KRAFTSTOFF Diesel	GETRIEBE-TYP Schaltgetriebe	2

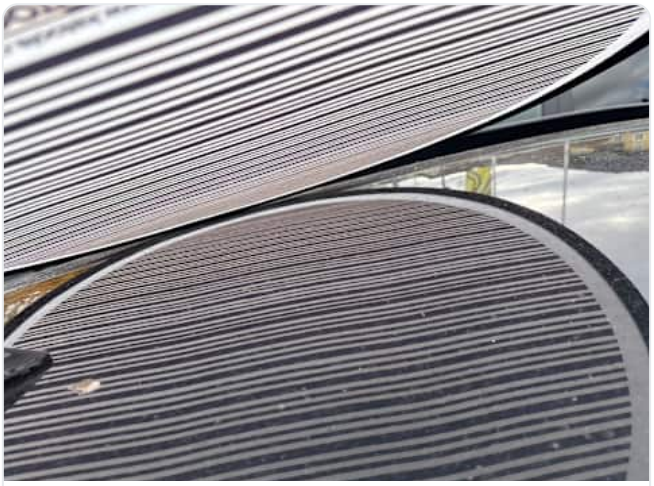
- Türe hinten links (Kratzer)

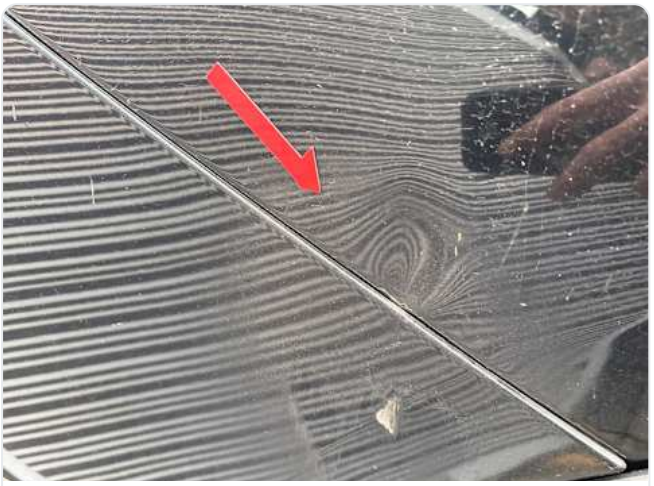
- Kotflügel vorne rechts (Lackschaden)
