Minderwertgutachten

Fahrzeugdaten	Hersteller: Volkswagen		Typ: T6.1 Transporter Multivan 4M..			Modell: 2.0 TDI 4Motion EU6d, Multivan Hig..					
	VIN: WV2ZZZ7HZNH094845		Aufbau: Bus			Anzahl Türen: 5	Antriebsart: Allradantrieb		KBA-Schlüssel: 0603/BUQ		
	Kennzeichen:	Erstzulassung: 01.09.2022	Halter lt. Zulbesch. II: 1	Halter lt. Kunde: 1	Leistung (kW): 150 kW	Anzahl Zylinder: 4	Hubraum (ccm): 1968		HU: -/-		
	Gesamtfahrl. lt. Halter: k. A.		Gesamtfahrl. lt. Km-Zähler: 115.318 km		max. km-Stand bei Übergabe: 100.000 km	Raucherfahrzeug: nein		letzter KD am: 06/26		Letzter KD (km): 108.540 k..	
	Farbe: Ascotgrau		Lackierung: Uni normal			Reimport: nein		nächster KD am: 07.09.2027		nächster KD (km): 5.900 km	
	Scheckheft: Servicehistory Digital		Scheckheft Bemerkung: Nächste HU nicht nachweisbar, HU Bericht fehlt								
	Polster: Sitzmittelbahnen in Mikrovlies ..		Polsterfarbe: Palladium-Titanschwarz			Getriebe: Getriebe 7-Gang - Doppelkuppl..

Schadensbilder

Hersteller / Typ: Volkswagen T6.1 Transporter Multivan 4MOTION Highline

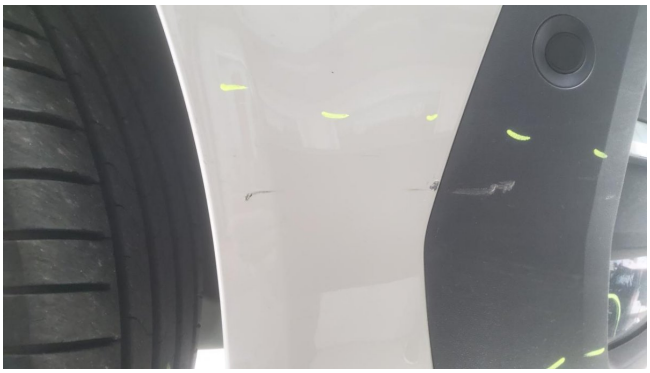
Motorhaube - auslegen & polieren

Außenspiegelgehäuse rechts - Erneuern

Stoßfänger vorne - SmartRepair

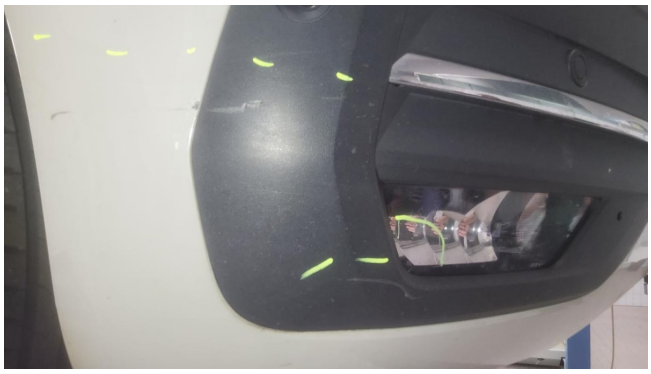
Stoßfänger vorne - SmartRepair

Blende Stoßfänger vorne rechts Kratzer

Lüftungsgitter Stoßfänger vorne gebrochen

Nebelscheinwerfer rechts gebrochen

Tür vorne rechts Delle

Seitenwand hinten rechts Delle

Stoßfänger hinten - Erneuern

Schiebetür links Delle

Spiegelrahmen Außenspiegel links Kratzer

Windschutzscheibe Steinschläge ohne Rissbildung

Heckklappe - Instands. und lackieren

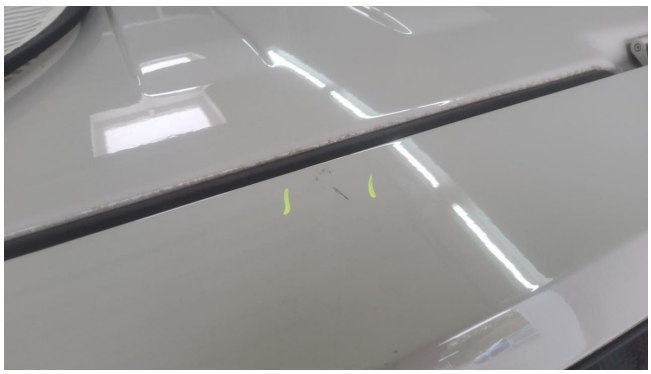
Heckklappe - Instands. und lackieren

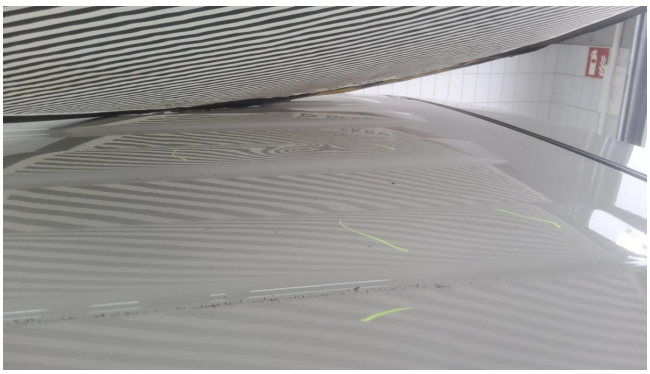
Dach - Delle entfernen

Fußmatte vorne links beschädigt

Becherhalter Multifunktionstisch gebrochen

Heckklappenverkleidung Kratzer

Abdeckung Kofferraum links gebrochen

Gepäckraumabdeckung Kratzer
