CarOnSale

Volkswagen Golf

Differenzbesteuert (§25a UStG) · Fahrzeugstandort 22*** · Fahrzeug aufgenommen am 13.10.2026

01/2019	40.145km	LEISTUNG 116 PS	KRAFTSTOFF Benzin	GETRIEBE-TYP Automatikgetriebe	1

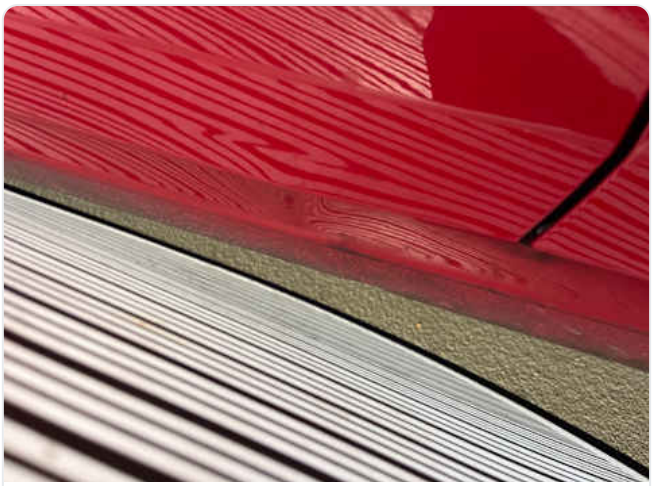
- Fahrertür (Kratzer, Lackschaden)

- Beifahrertür (Verformung)

- Beifahrertür (Kratzer, Lackschaden)

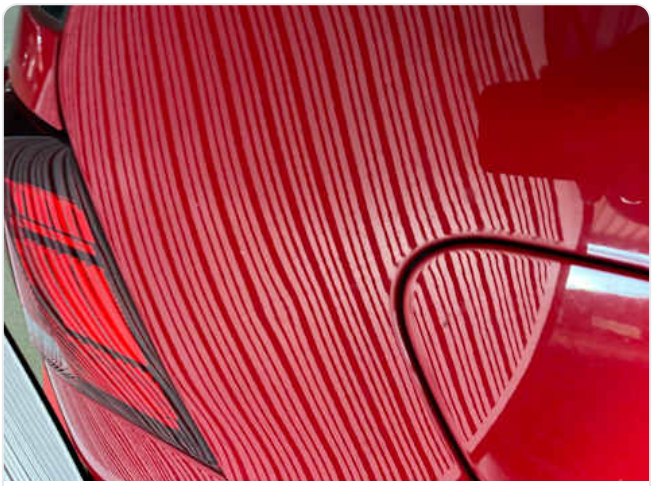
- Beifahrertür (Kratzer, Lackschaden)

- Schweller links (Kratzer, Lackschaden)

- Schweller rechts (Verformung)

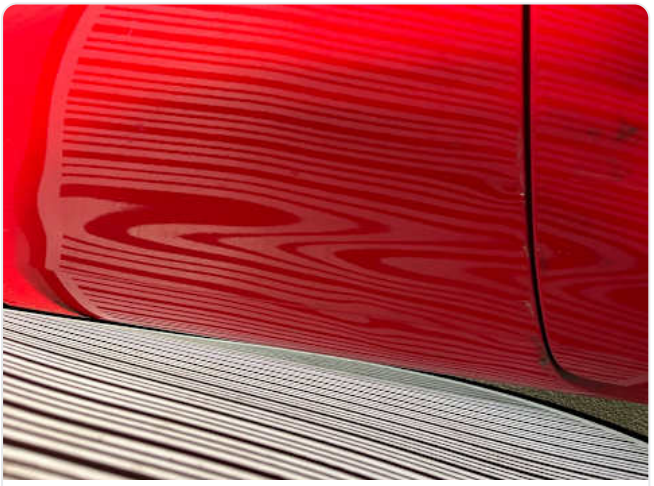
- Kotflügel vorne rechts (Delle)

- Seitenteil hinten rechts (Delle)
