CarOnSale

Mercedes-Benz C 200

Differenzbesteuert (§25a UStG) · Fahrzeugstandort 04*** · Fahrzeug aufgenommen am 01.10.2026

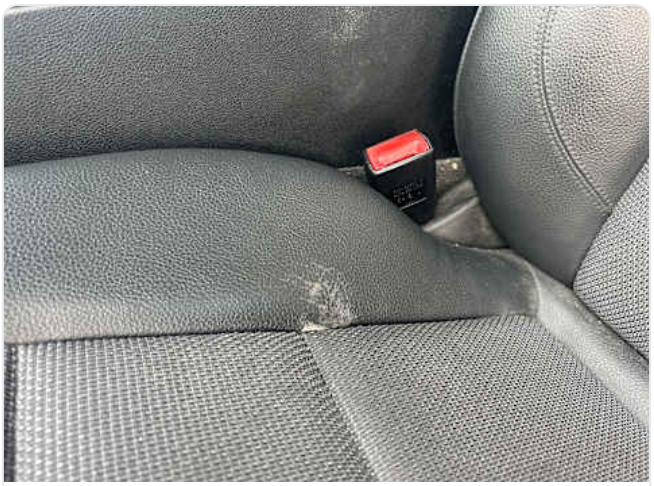
- Innenraum (Verschleiß)
