Renault Kadjar Experience

Differenzbesteuert (§25a UStG) · Fahrzeugstandort 44*** · Fahrzeug aufgenommen am 04.11.2026

LEISTUNG	KRAFTSTOFF	GETRIEBE-TYP	
06/2016	211.542km	110 PS	Diesel	Schaltgetriebe	2

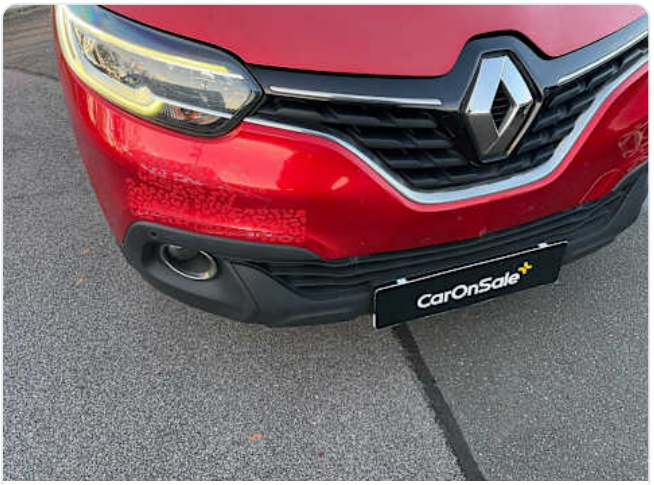
- Stoßstange vorne (Riss/Bruch, Kratzer, Lackschaden)

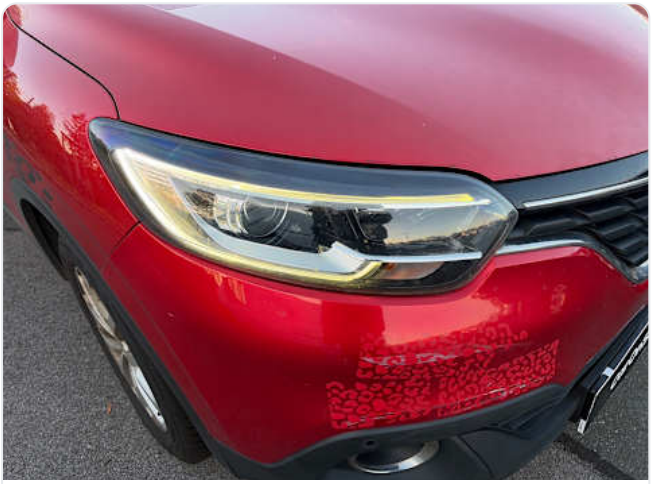
- Stoßstange vorne (Riss/Bruch, Kratzer, Lackschaden)

- Scheinwerfer (links) (Kratzer)

- Scheinwerfer (rechts) (Kratzer)

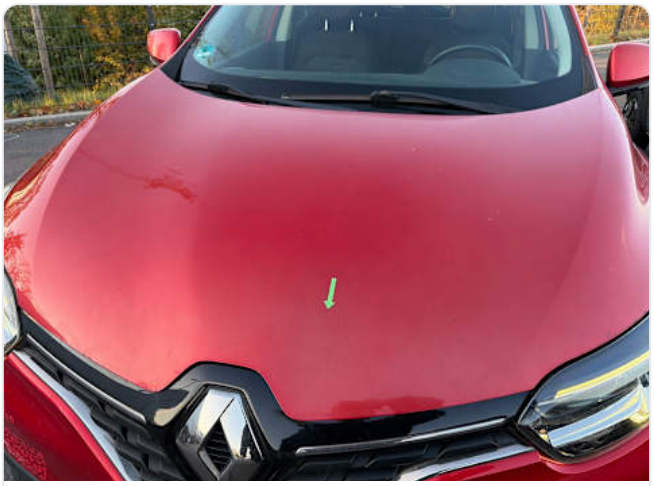
- Motorhaube (Steinschlag, Lackschaden)

- Rad (Kratzer, Kerben)

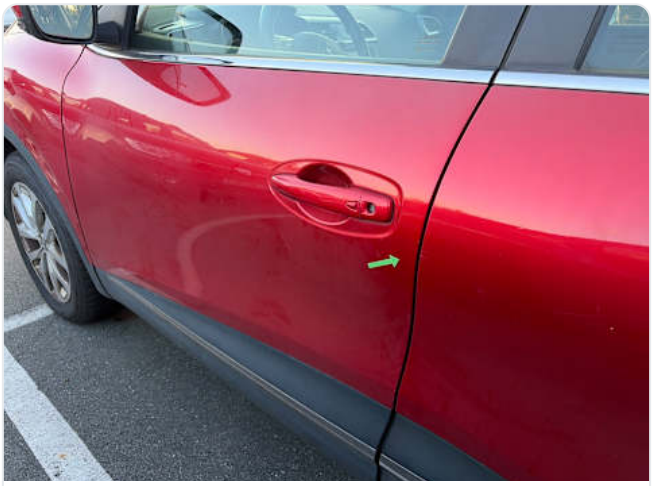
- Rad (Kratzer, Kerben)

- Fahrertür (Kratzer, Lackschaden)

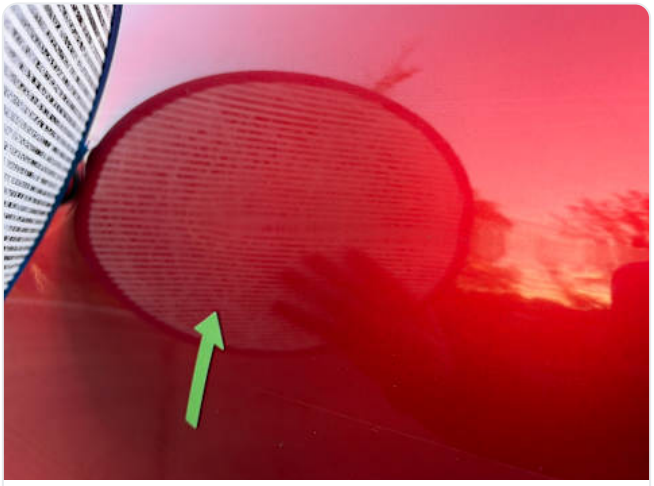
- Beifahrertür (Kratzer, Lackschaden, Delle)

- Türe hinten links (Kratzer, Lackschaden)

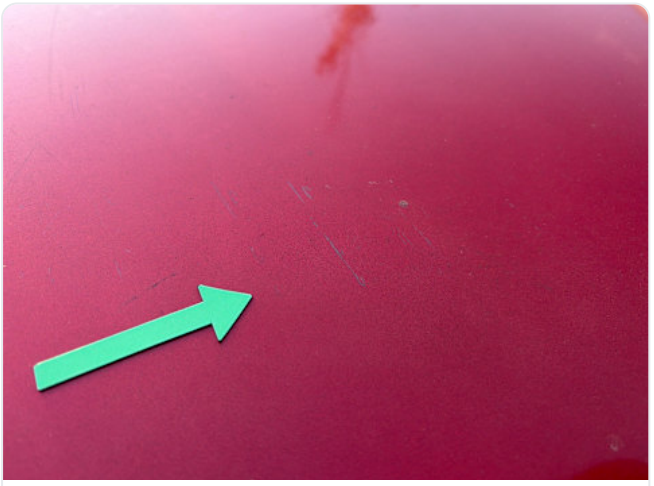
- Türe hinten rechts (Kratzer, Lackschaden, Verformung)

- Dach (Kratzer, Lackschaden)

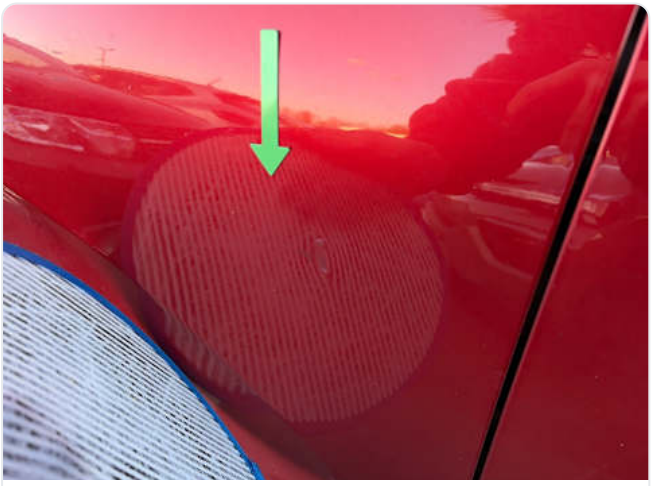
- Stoßstange hinten (Riss/Bruch, Lackschaden)

- Kotflügel vorne links (Kratzer, Lackschaden, Delle)

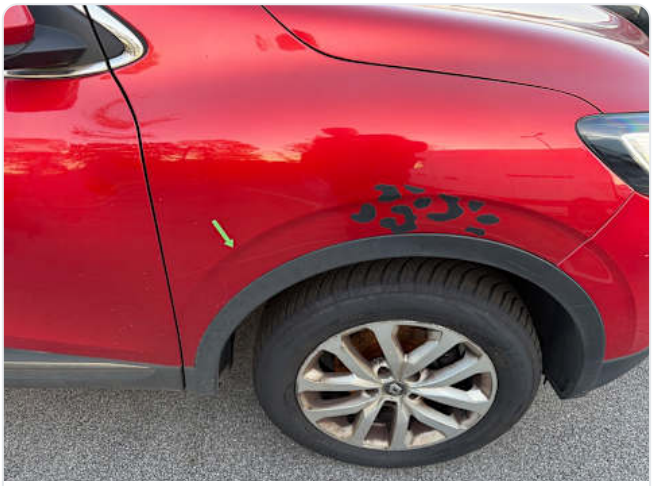
- Kotflügel vorne rechts (Kratzer, Lackschaden)

- Seitenteil hinten links (Kratzer, Lackschaden)

- Seitenteil hinten rechts (Verformung, Kratzer, Lackschaden)

- Heckklappe (Kratzer, Lackschaden, Delle)

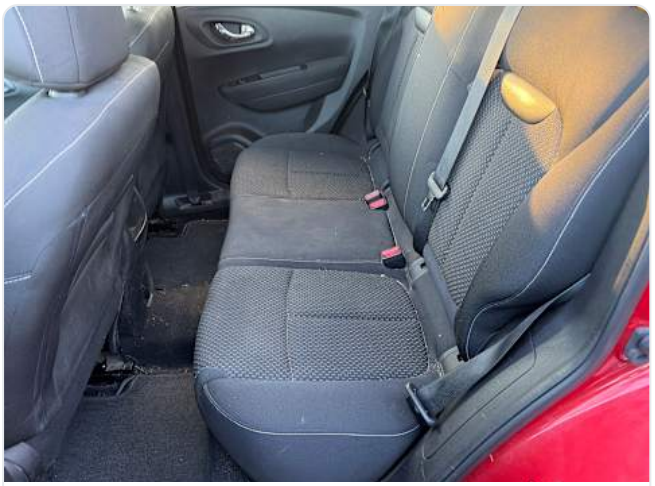
- Innenraum (Diverse Schäden, Kratzer, Verschmutzung)
