CarOnSale

Toyota Corolla 1.4 Sol /Compact

Differenzbesteuert (§25a UStG) · Fahrzeugstandort 63*** · Fahrzeug aufgenommen am 06.11.2026

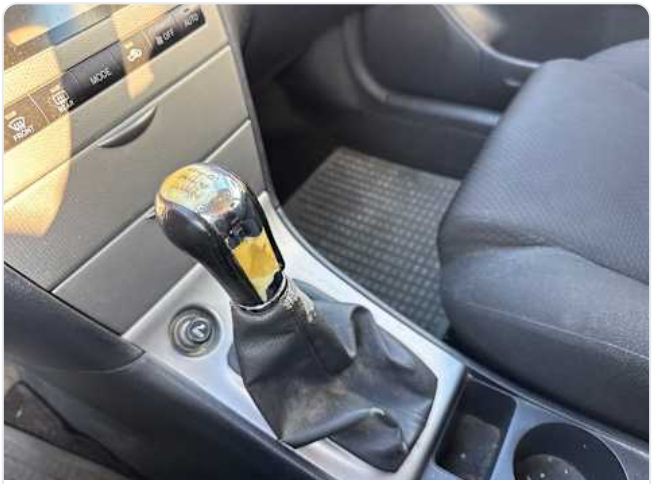
- Innenraum (Verschmutzung)
