CarOnSale

BMW 520 d Luxury Line

Differenzbesteuert (§25a UStG) · Fahrzeugstandort 48*** · Fahrzeug aufgenommen am 09.11.2026

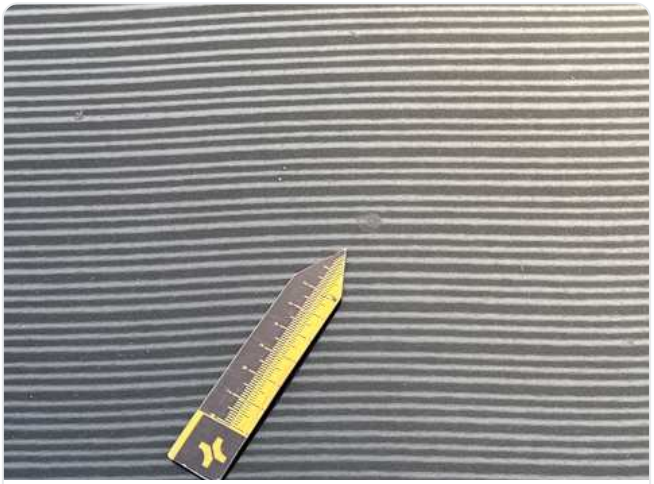
- Stoßstange vorne (Kratzer)
