CarOnSale

Suzuki Jimny Lim.

Differenzbesteuert (§25a UStG) · Fahrzeugstandort 46*** · Fahrzeug aufgenommen am 12.11.2026

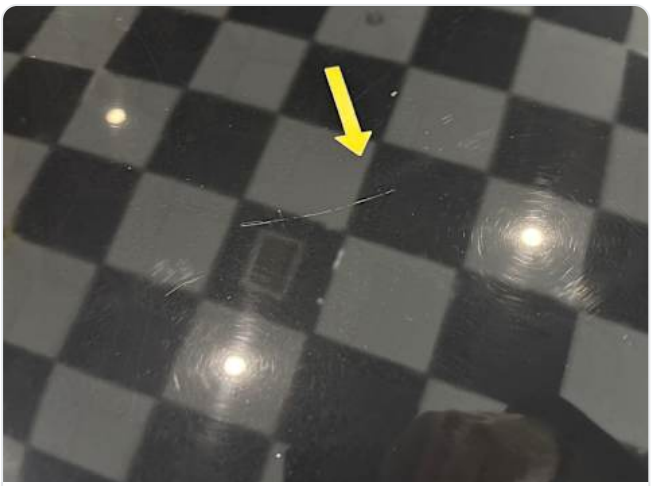
- Stoßstange vorne (Kratzer)

- Stoßstange vorne (Kratzer, Lackschaden)

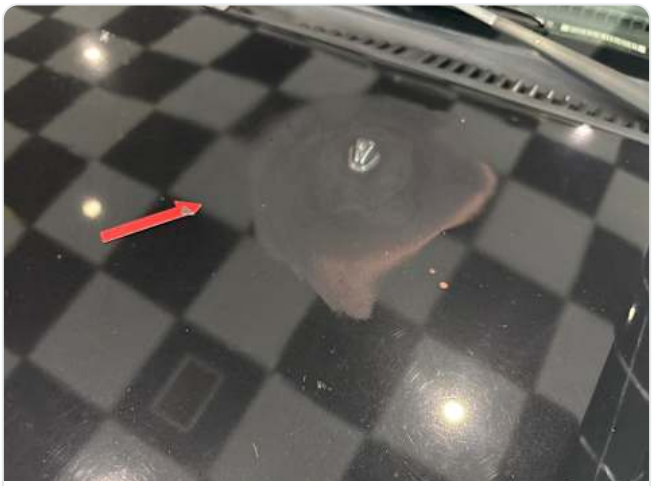
- Stoßstange vorne (Kratzer, Lackschaden)

- Scheinwerfer (links) (Blind)

- Scheinwerfer (rechts) (Blind)

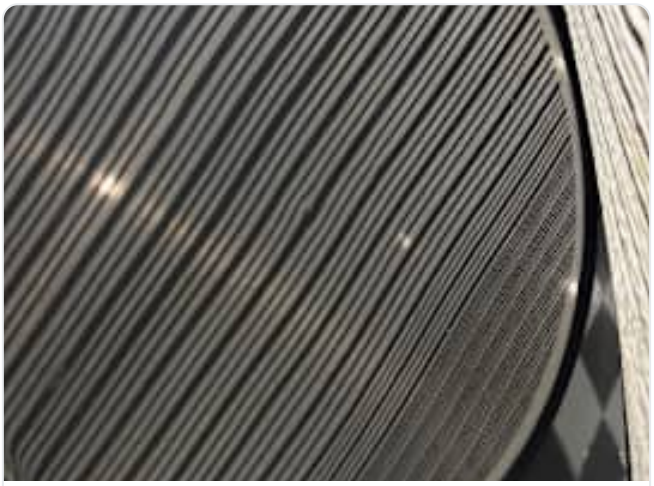
- Motorhaube (Kratzer)

- Motorhaube (Kratzer, Lackschaden, Delle, Unsachgemäß instand gesetz)

- Motorhaube (Rost)

- Motorhaube (Lackschaden, Unsachgemäß instand gesetz)

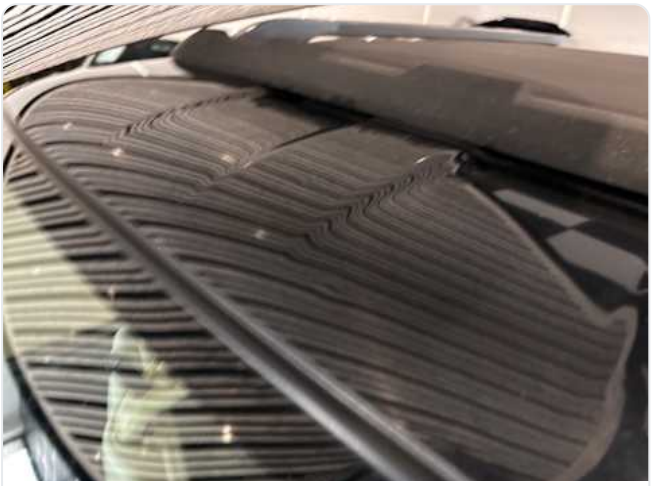
- Motorhaube (Delle)

- Fahrertür (Kratzer, Lackschaden)
