# Volkswagen Touran Highline BMT/Start-Stop

Differenzbesteuert (§25a UStG) · Fahrzeugstandort 27*** · Fahrzeug aufgenommen am 05.11.2026

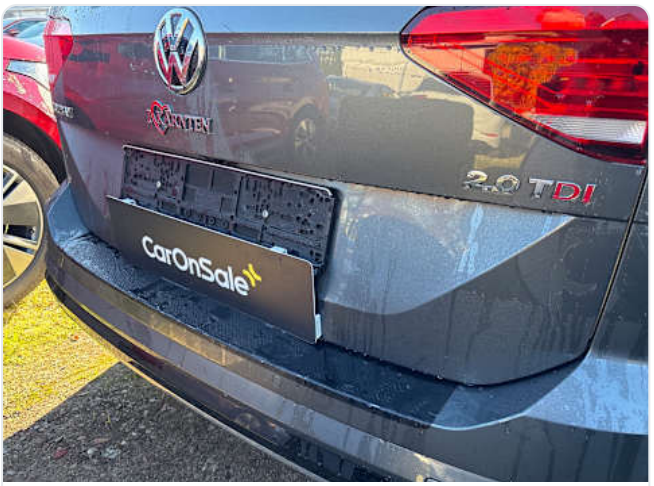
- Stoßstange vorne (Kratzer)

- Motorhaube (Delle)

- Windschutzscheibe (Steinschlag)

- Rad (Kratzer)

- Fahrertür (Kratzer)

- Stoßstange hinten (Kratzer)

- Kotflügel vorne links (Delle)

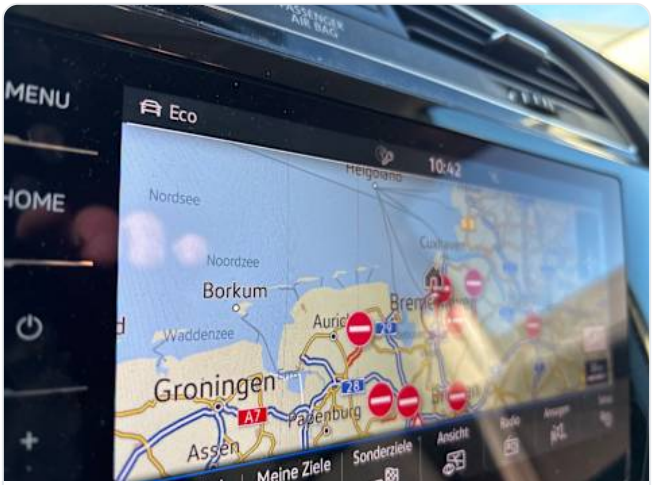
- Innenraum (Anderer Schaden): Displayschaden

- Innenraum (Verschmutzung)
