CarOnSale

Volkswagen Golf GTI TCR Start-Stop

Differenzbesteuert (§25a UStG) · Fahrzeugstandort 41*** · Fahrzeug aufgenommen am 10.11.2026

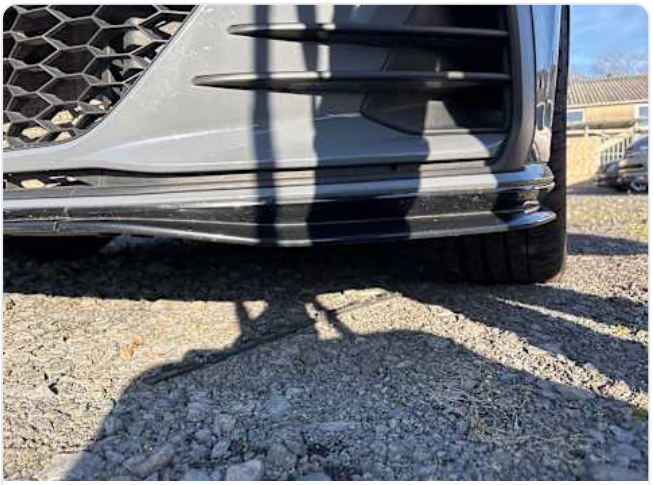
Fahrzeug Schadenfotos (Außen)

- Stoßstange vorne (Kratzer)

- Rad (Kratzer)

- Fahrertür (Delle)

- Dach (Lackschaden)

- Stoßstange hinten (Kratzer)

- Kotflügel vorne rechts (Kratzer)

- Seitenteil hinten rechts (Delle)
