CarOnSale

Volkswagen Golf Alltrack 4Motion

Regelbesteuert (Deutschland) · Fahrzeugstandort 26*** · Fahrzeug aufgenommen am 03.11.2026

LEISTUNG	KRAFTSTOFF	GETRIEBE-TYP	
07/2022	67.204km	200 PS	Diesel	Automatikgetriebe	1

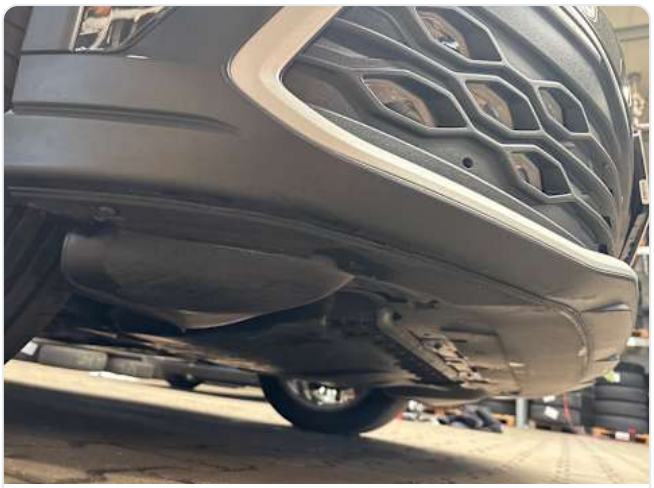
- Stoßstange vorne (Kratzer)

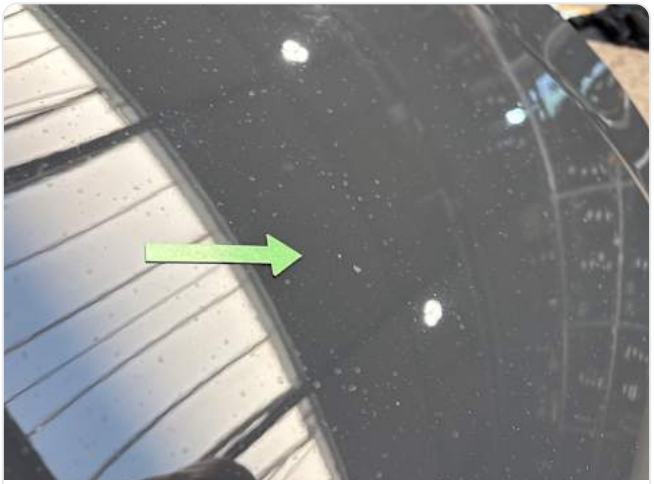
- Motorhaube (Steinschlag, Kratzer)
