CarOnSale

Mazda 2 1.3i CE Pro

Differenzbesteuert (§24 UStG) · Fahrzeugstandort 40*** · Fahrzeug aufgenommen am 02.11.2026

09/2008	146.146km	LEISTUNG 75 PS	KRAFTSTOFF Benzin	GETRIEBE-TYP Schaltgetriebe	1

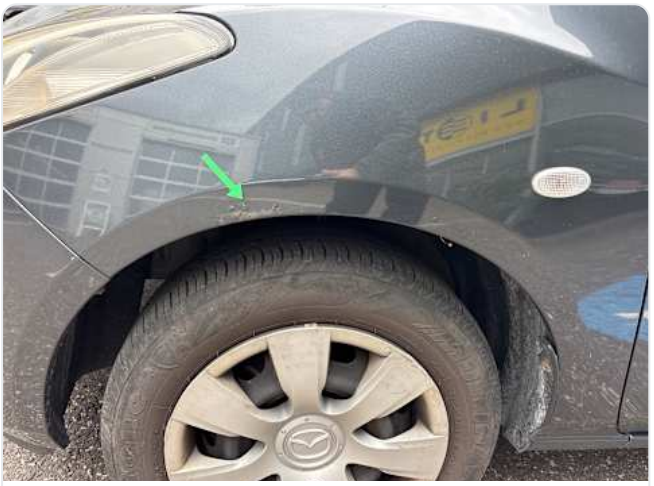
- Stoßstange vorne (Verformung)

- Scheinwerfer (links) (Blind)

- Scheinwerfer (rechts) (Blind)

- Türe hinten links (Delle)

- Türe hinten rechts (Kratzer, Rost, Delle)

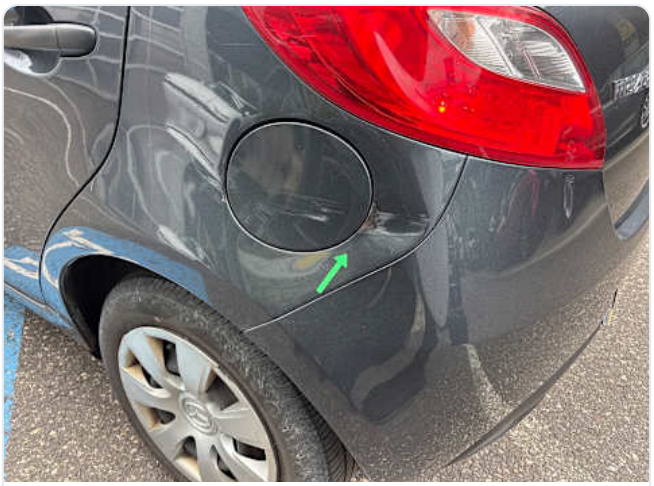
- Stoßstange hinten (Kratzer)

- Schweller links (Rost)

- Schweller rechts (Rost)

- Kotflügel vorne links (Rost)
