VOLKSWAGEN T-ROC (D11)(12.2021->) R-LINE MOTOR 1,5 LTR. - 110 KW 16V TSI ACT 5-TÜRIG

VIN: WVGZZZA17SV112739

Bewertungsdetails

Mängel

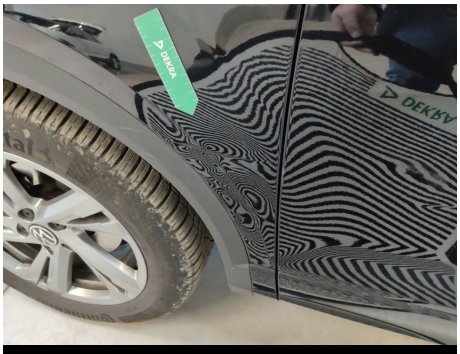
#	Element	Defekt	Korrektur
001	Kotflügelverbreiterung / Vorne Links	Kratzer	Ersetzen

Kotflügelverbreiterung / Vorne Links / Kratzer

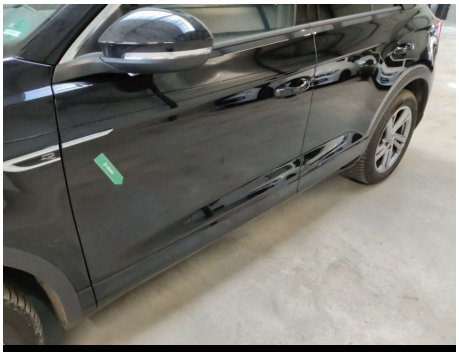
002	Kotflügel / Vorne Links	Delle	Ersetzen

Kotflügel / Vorne Links / Delle

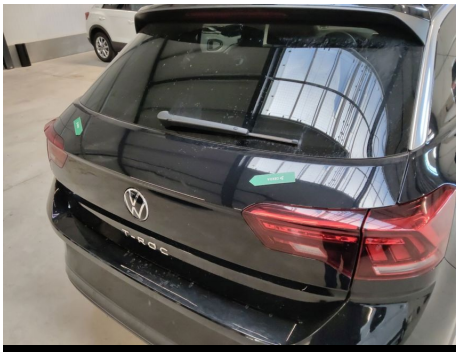
007	Stoßfänger / Hinten	Delle	Reparieren

Stoßfänger / Hinten / Delle

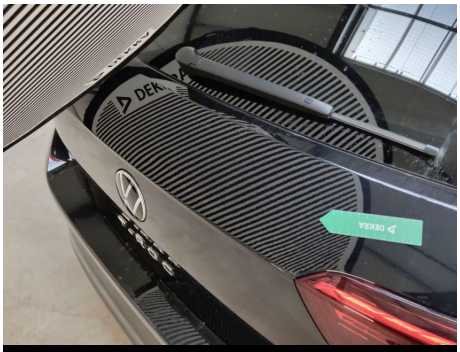
Stoßfänger / Hinten / Delle

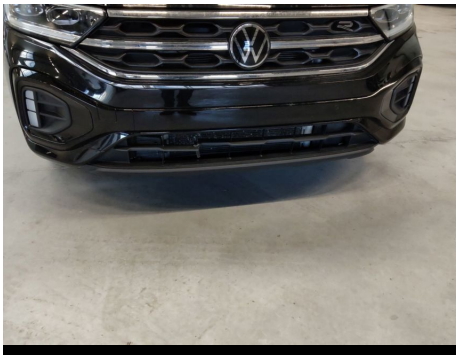
009	Stoßfänger / Vorne	Kratzer	Lackieren

Stoßfänger / Vorne / Kratzer

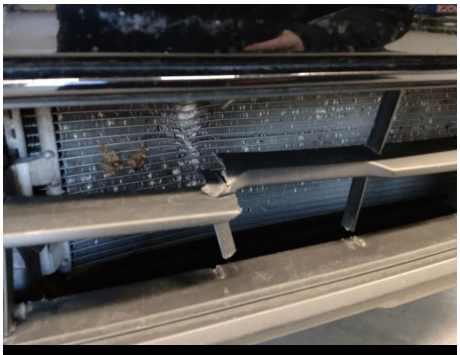
Stoßfänger / Vorne / Kratzer
