CarOnSale

Mercedes-Benz 116 CDI lang

Regelbesteuert (Deutschland) · Fahrzeugstandort 86*** · Fahrzeug aufgenommen am 04.11.2026

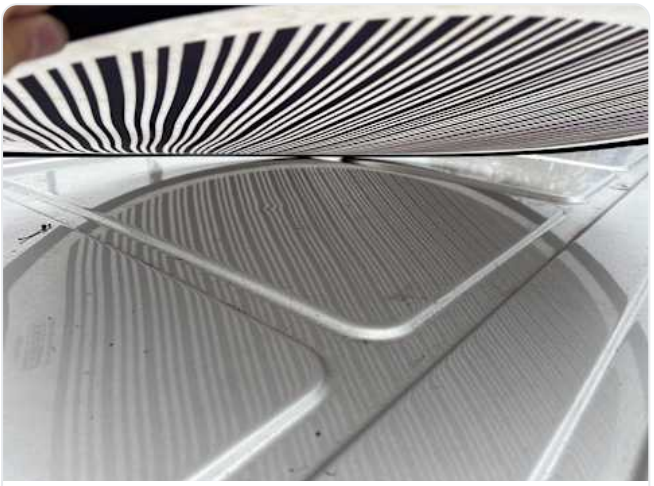
- Beifahrertür (Lackschaden, Rost)

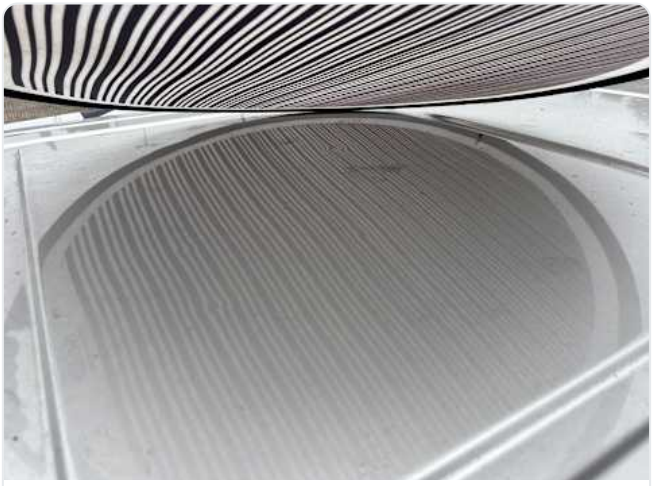
- Dach (Delle)
